# Medeltida kontrescarpmurar i Nordergravar

S:t Göran 1:1

Visby

RAPPORT 2019:3

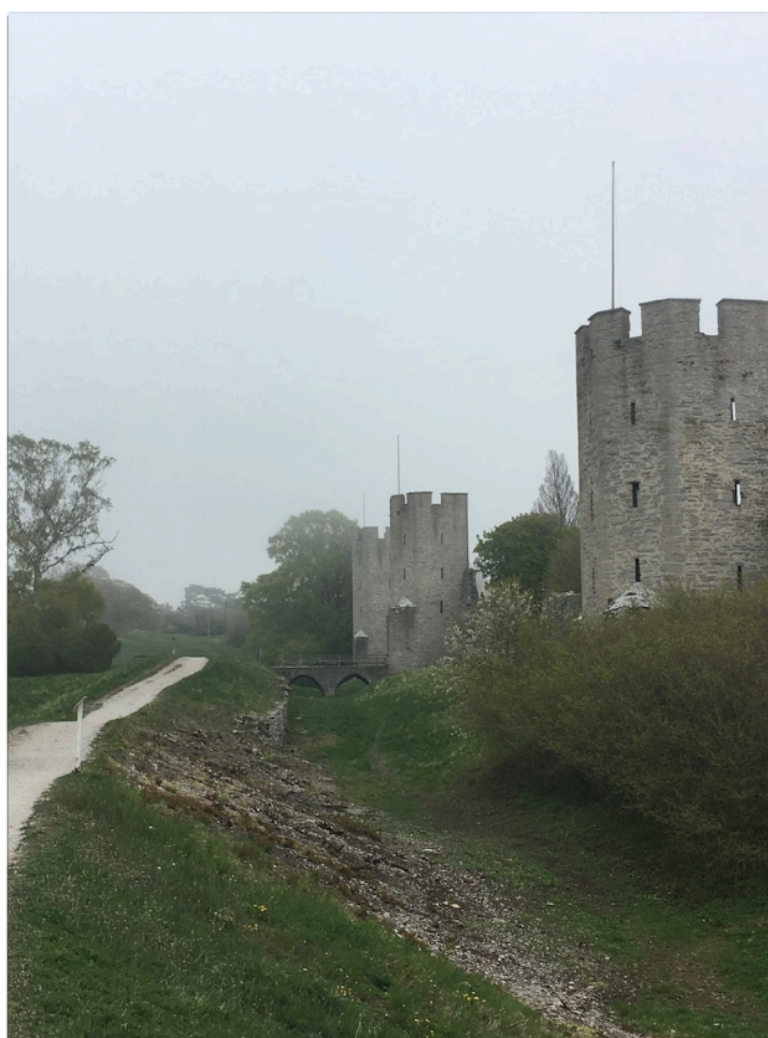
*Nordergravar med Visby ringmur. Foto åt sydost. I förgrunden den sämst bevarade murresterna i södra muren fotograferade i maj 2019 som stöd till offerten för föreliggande uppdrag. Notera att området precis röjts på växtlighet som sly och buskage. Jämför bilagans bilder.*
