## Karlsö Jagt- & djurskyddsförenings AB's äldre byggnader samt Mosebod

St. Karlsö 1:3 och 1:4/1

RAPPORT 2019:7

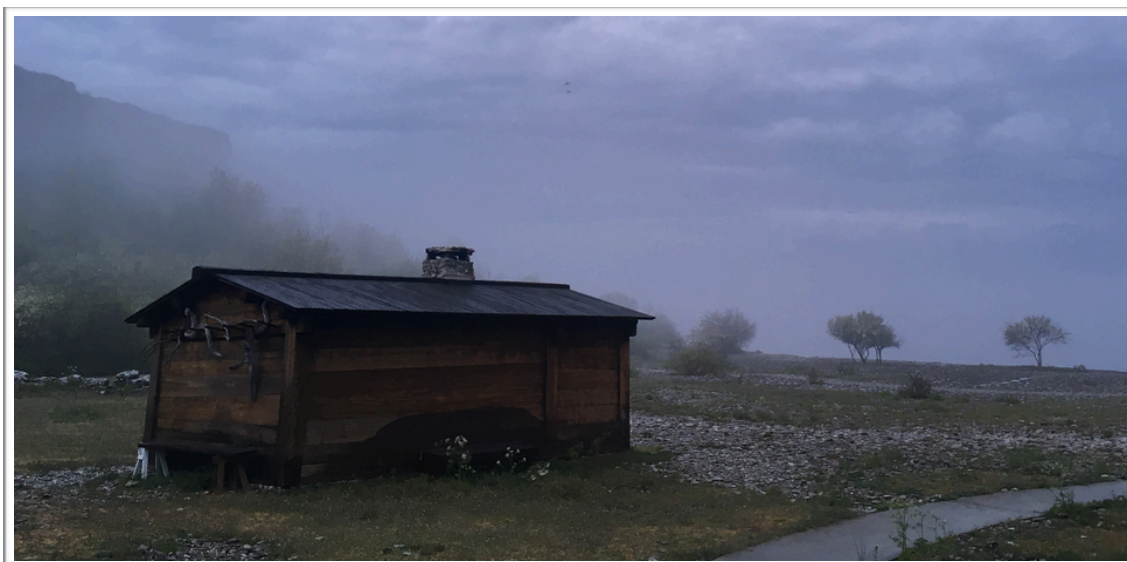
*Fig. B. Herrbodi höljd i kvälldimma efter regn. Notera hur hur pass mycket regnvatten som kommit mitt på bodens östra långsida då det skvätt upp från en sittbänk som placerats rakt under takfallet. Vattenmängden gör liten åverkan på kort sikt, men om bänken står kvar vinterhalvåret kan den över tid påskynda eventuella rötskador.*

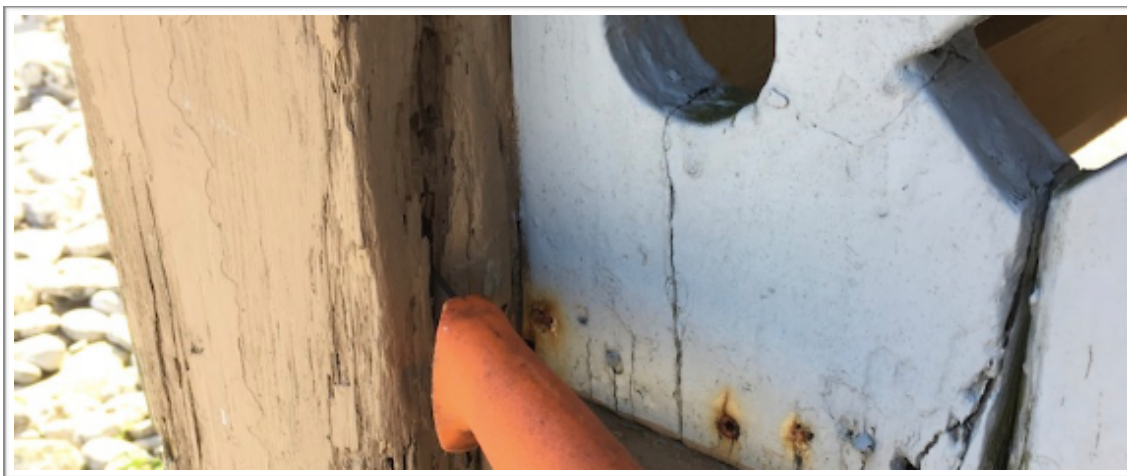
*Fig. 4. Exempel på rötskador som på sikt bör åtgärdas med bra kärnvirke för att skadan inte skall förvärras. Här en stolpe på Jaktpaviljongens farstukvist. Den nuvarande plastfärgen som snickeriet målats med kan kraftigt påskynda rötskadans angrepp till skillnad om färgen inte hade applicerats.*

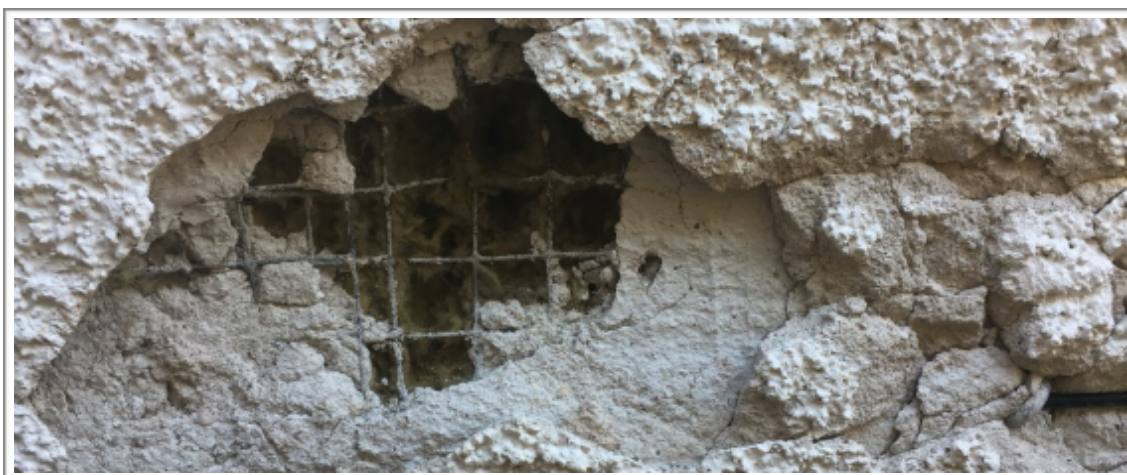
*Fig. 5. Ett exempel på negativ förändring av byggnaders konstruktion som här på Spanghytte i Hien är tilläggsisolering av fasaden med mineralull och puts av cementbruk. Inomhusklimatet riskerar därmed att försämrans med efterföljande fuktproblematik då diffusionsöppna material inte använts.*

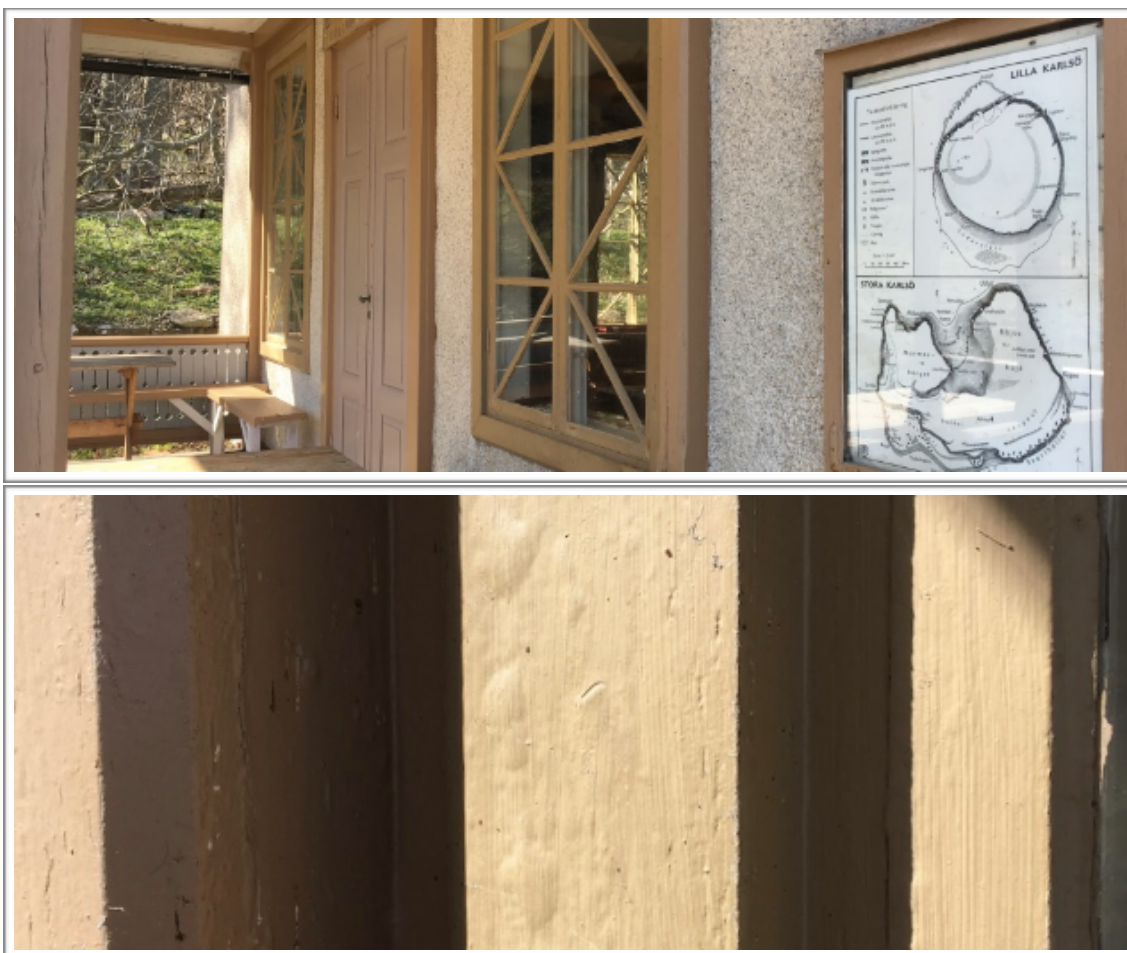
**Fig. 6-7.** Exempel där en mindre lyckat färgtyp har valts till snickerierna. Färgsättningen är inte ursprunglig och upplevelsevärde av byggnaden med mycket högt kulturhistoriskt värde har sänkts. Akrylaten, i folkmun kallad plastfärg, påskyndar här eventuella rötskador då den saknar linoljefärgens diffusionsöppna och framförallt impregnerande egenskaper. Då fukt sugas in i virket har den svårt att avdunsta och torka ut. Färgen lämpar sig inte på tidigare linoljefärgsmålade ytor som ses på den nedre bilden med blåsbildningar vid soluppvärmning.

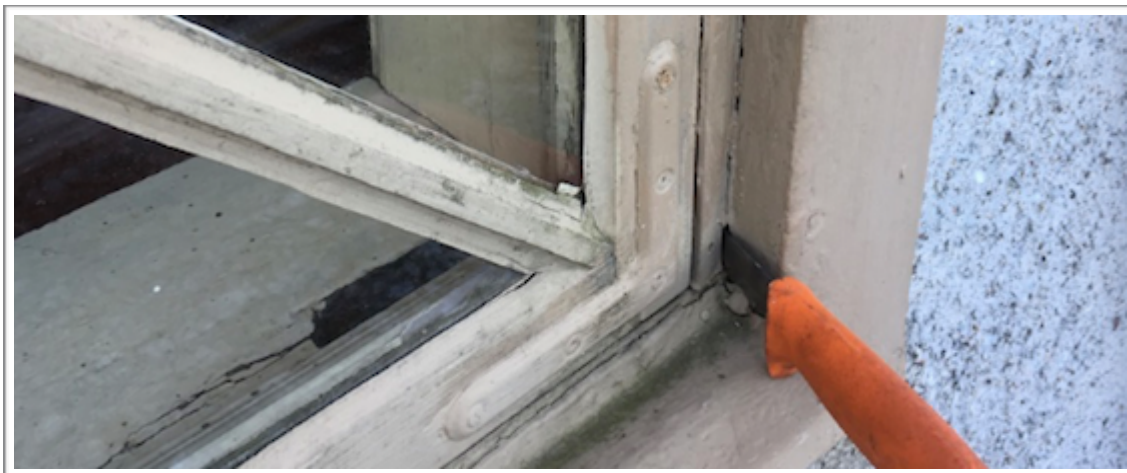
*Fig. 8. Detaljer på fönster är mycket viktiga för hur en byggnad och själva fönstret uppfattas. Man kan se fönstret som byggnadens "ögon". Bilden visar ett modernt hörnjärn som inte är ursprungligt för fönstertypen. Järnet har också skruvats med moderna skruv av typen Torx vilket gör att det ytterligare "sticker ut". Till kitt har använts en modernt plastiskt kitt som inte låter virket "andas" till skillnad mot linoljekitt och förkortar därmed fönstrets livslängd. Detsamma gäller färgtyper som här är akrylat på linoljefärg. Bilden visar här också en kraftig rötskada i karmen på Jaktpaviljongen som snarast bör åtgärdas.*

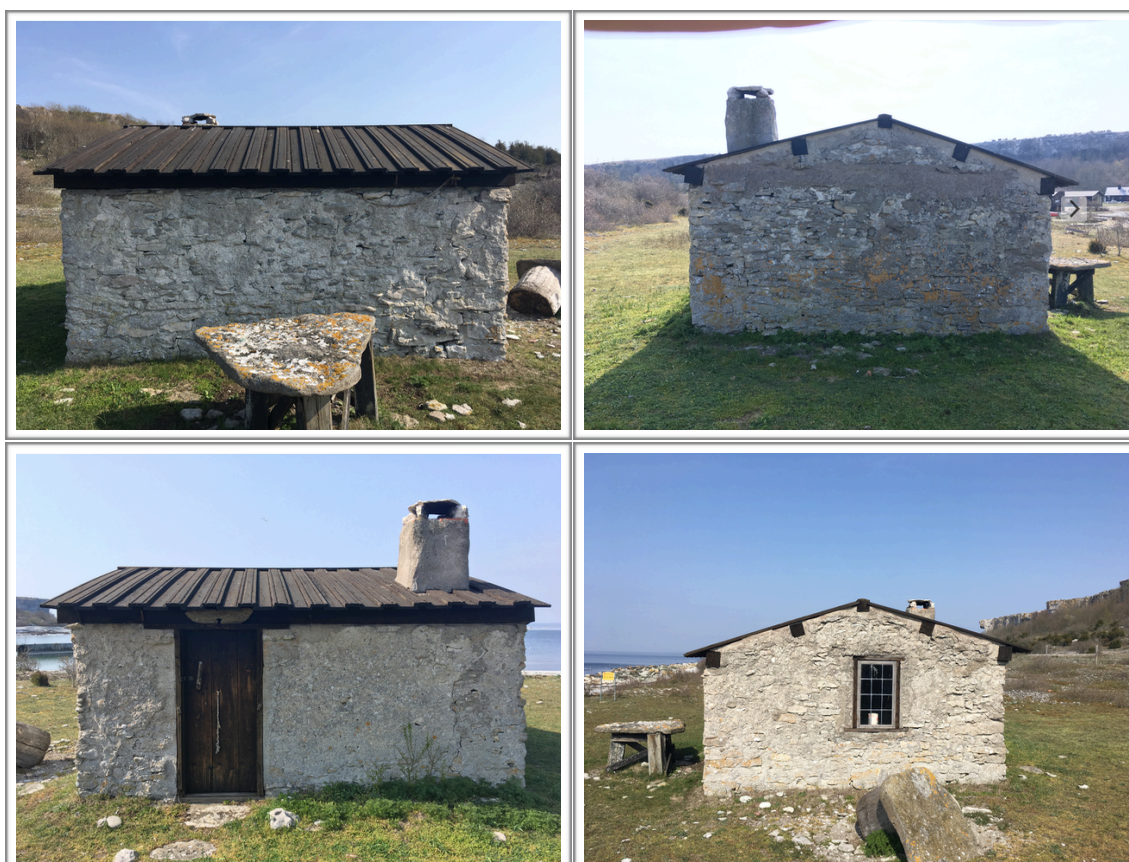
Fig. II-14. Mosebod i Norderhamn från nordväst, nordost, sydost och sydväst.

Större putsläpp finns under hela hammarbandet. Då det är putsat med för hårt bruk åker stenar med putsläppen. Översta stenskiktet bör knackas loss och muras om med NHL 5 med tanke på byggnadens utsatthet. Drevningen av glasull över hammarbandet bör avlägsnas och ersättas med lindrev impregnerat med tjära. Åtgärden är inte akut, men bör åtgärdas för att hammarbandet inte skall få rötskador.

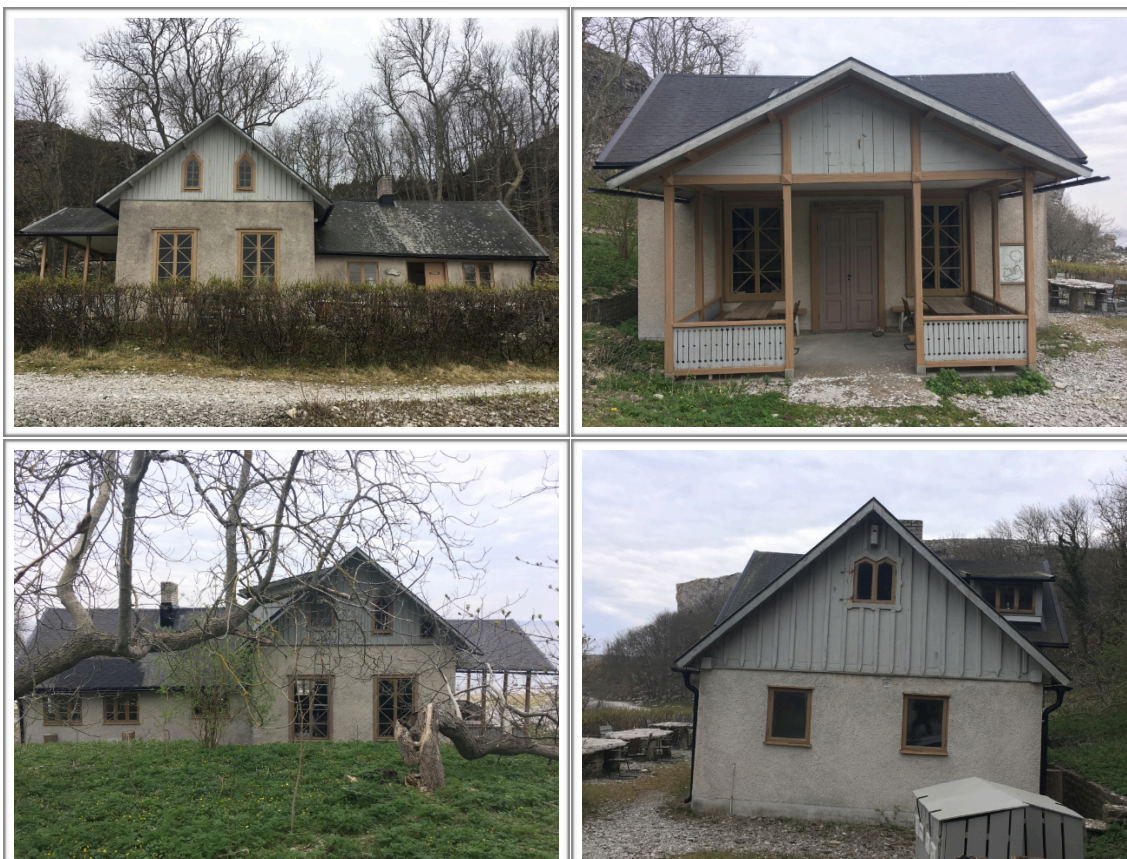
*Fig. 19-22. Jaktpaviljongen samt Hiheim i Hien från norr, öster, söder och väster. Hiheim är den äldsta delen åt väster som byggdes till med Jaktpaviljongen åt öster efter ett par år.*

Det finns en mindre rötskada på lockläkten till panelen på paviljongen. Under fönster har man kompletterat med avvikande typ av läkt som med fördel byts ut till ursprungligt utseende. En del läkt är också lös nedtill och behöver spikas fast för att vatten inte skall tränga ner i konstruktionen.

På Hiheim släpper skorstenskronan åt norr och bör muras med NHL 5. Dörrarna är målade med fel färgtyp som på sikt gärna får avlägsnas för längre hållbarhet. På västra dörrbladet har droppnåsan/vattbrädan släppt och behöver monteras fast. Takutsprånget är omålat och bör så förbli.

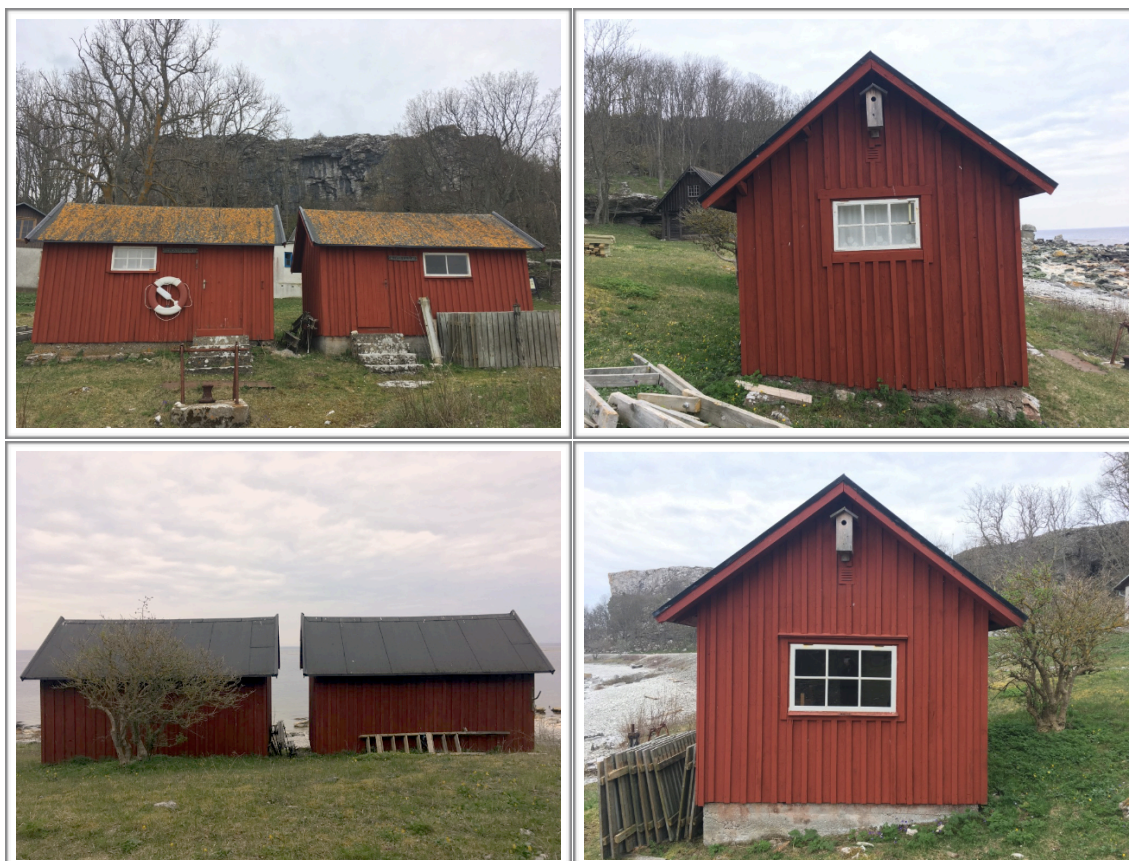
*Fig. 27-30. Sjöbodarna i Hien från norr, öster, söder och väster.*

Mindre rötskador nedtill finns på panelerna som i framtiden kommer behöva lagas. Överlag är panelen av hög kvalitet och kommer troligen från spillvirke av annat bygge. Samtliga fasader på båda bodarna är dock målade med flera olika färgtyper ovanpå varandra (både slamfärg, alkydoljefärg samt akrylatfärg förekommer) som gör att färgskikten alltid kommer att spricka upp och lossna. Förslagsvis är att vid framtida underhåll vända in och ut på panelen och måla med slamfärg som kräver minimalt med underhåll och är väldigt enkel att måla om. Vid denna åtgärd är det fördelaktigt att byta ut eventuell mineralull mot cellulosaisolering för bättre inomhusklimat. Görs detta skall enbart vindskydd i form av papp monteras på isoleringens utsida. Ångbroms bör inte monteras.

Fönster behöver renoveras på båda bodarna. På den östra boden är bågens gångjärn fastrostade och igenmålade. På östra boden, vvästgaveln, är en bit på vindskivsplåten rostskadad nedtill. På västra boden finns lösa panelbräder nedtill åt väst och behöver spikas fast. På samma bod är glaset spräckt i fönsterbågen, det fattas hörnjärn nedtill och gångjärnen är av fel typ för bågkopplingen. Här är också vindskyddsplåten sönderrostad och behöver bytas ut.

Ingen av åtgärderna är akut utan kan med fördel ingå i framtida underhåll.
