# Kvarnarna på Visby hållar samt Lotsbacken i Slite

Visby Plågan 1  
Visby Käringen 1  
Visby Lågan 1  
Othem Slite 4:16  
Gotlands län

RAPPORT 2020:2

*Vårvintern 2020 utförde CHAB Arkeologi & Byggnadsvård AB en byggnadsantikvarisk förundersökning samt åtgärdsprogram för väderkvarnarna på Visby hällar samt Lotsbacken i Slite på Gotland. Kvarnarna har under längre tid förfallit och en helhetsbild har saknats kring bakgrund och skick. Förundersökningen belyser historik samt kulturhistoriska värden medan åtgärdsprogrammet definierar skick samt föreslår åtgärder.*

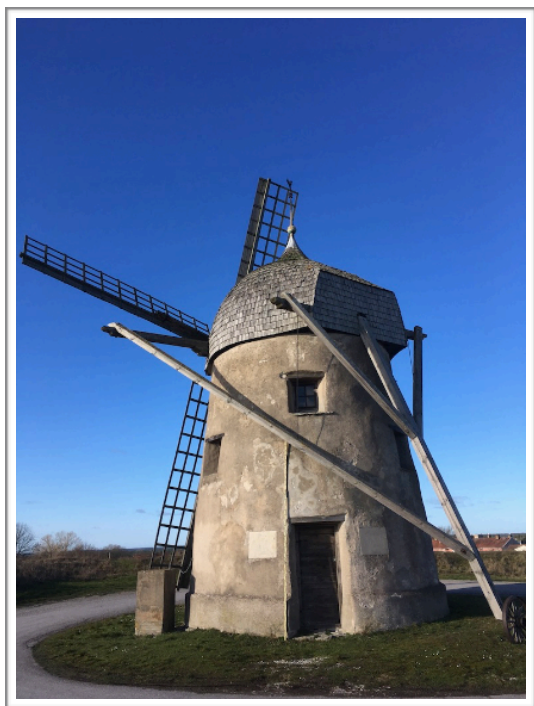
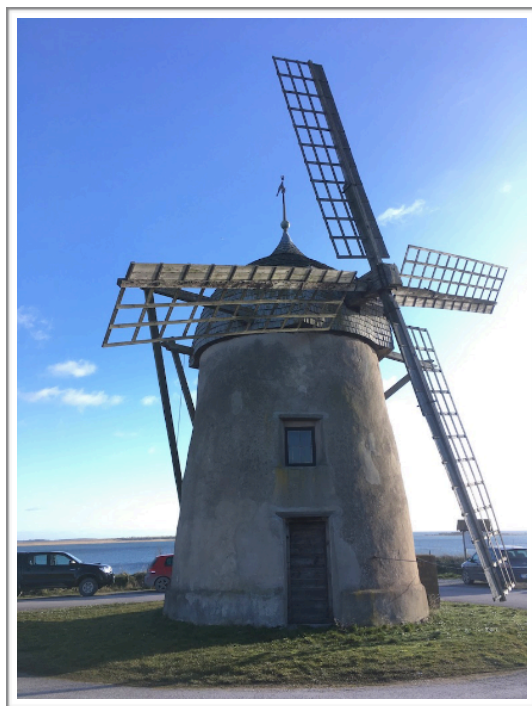
*Fig. 10-11. Lotsbackens kvarn fotograferad mot väst samt mot öst. Notera fönsterbågarna som ersatt luckor av trä och som släpper in ljus i kvarnen. Ljuset skapar värme och möjlighet till termiska luftströrelser i kvarnbyggnaden. Antikvarisk korrekt eller inte, men ett bra sätt för en bra innemiljö.*

Utöver genomföringsskydd, borde kvarnhättan med jämna mellanrum vridas som ursprungligen tänkt, så att vingarna inte alltid står i samma position och därmed får motstå samma väderpåfrestningar året runt. Just nu står vingarna fast fixerade mot sydväst vilket är det vädersträcket som utsätts för mest påfrestningar av väder och vind. Detta gäller alla kvarnar i rapporten.

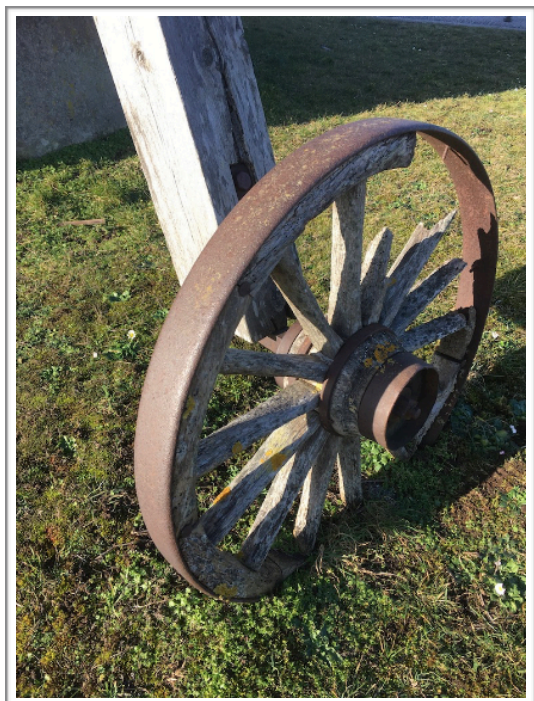
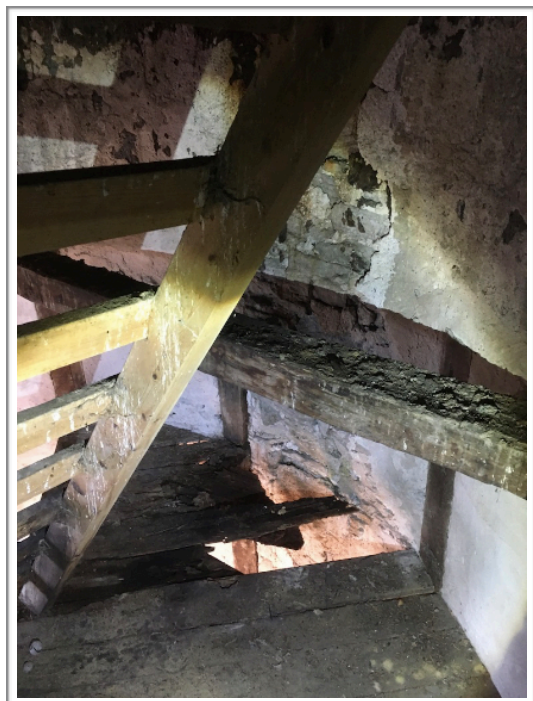
Vindhästens ena stöd samt hela hjulet är rötskadat. Stödets nedre del har rötskador på ovensidan av dess nedre delar. Halva hjulets ekrar är helt bortruttnade. Stödets rötskador är troligen bara ytvedsmässiga, men bör lagas för att på sikt inte spridas till kärnvirket. Hjulet måste antingen lagas, kopieras eller bytas ut mot ett begagnat för att inte hästen skall ge vika.

På andra plan finns likaså en rötskada i golvet på samma ställe vid trappen. Här är golvet och en kortling kraftigt rötskadad. Golvet kan måste lagas och kortlingen antingen lagas i med friskt virke eller bytas ut i sin helhet beroende på skadans omfattning.

*Fig. 12-13. Kvarnens hjul som möjliggör en lättmanövrerad vindhäst. Hjulet har omfattande rötskador och behöver troligen bytas ut. Till höger en golvskada på andra plan bredvid trappan efter läckage.*

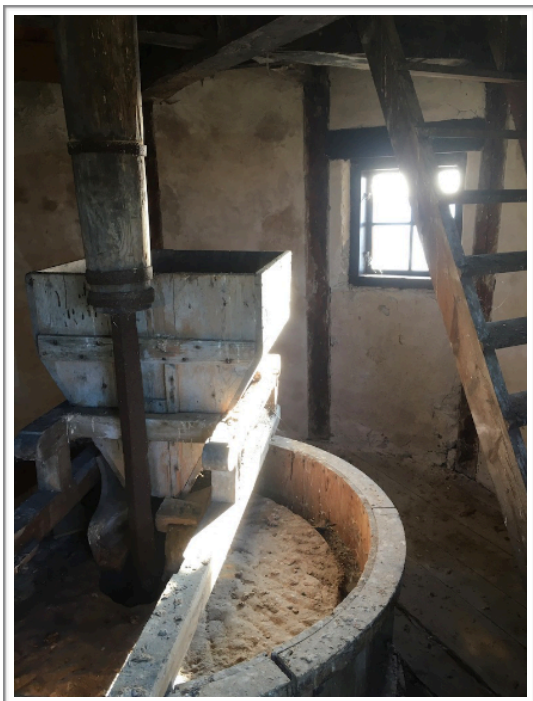
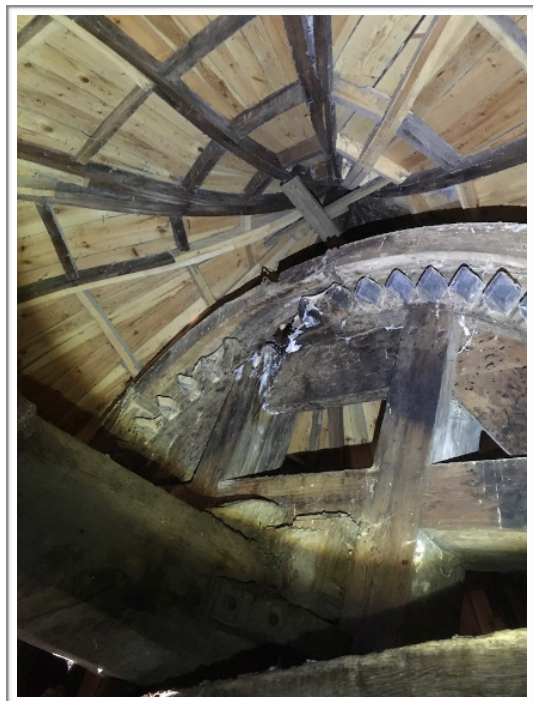
På hättplanet syns tydligt att kronhjulets topp samt bromshjulet är påverkat av fritt vatten och fukt då det växer vitmögel på det. Troligen finns ett litet läckage i hättans spira med tillhörande vindflöjel som snarast behöver åtgärdas. Det kan också vara ett takspån som spruckit eller fallit bort. Förutom läckan skall också kronhjulet samt bromsen rötlagas och kuggar kompletteras.

**Fig. 14-15.** Hela kvarnmekanismen är frånsett mindre skador i fint skick. Här syns stenparet samt stenkarret. Bilden till höger visar kronhjulets topp som drabbats av röta pga. läckage från hättans spira.

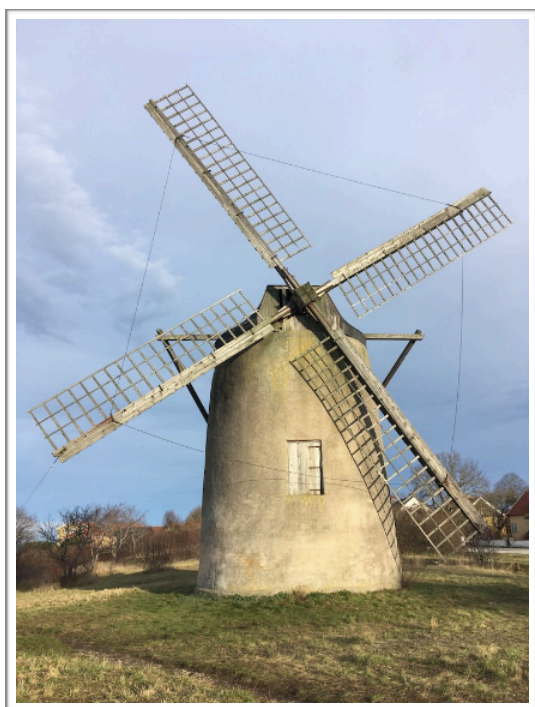
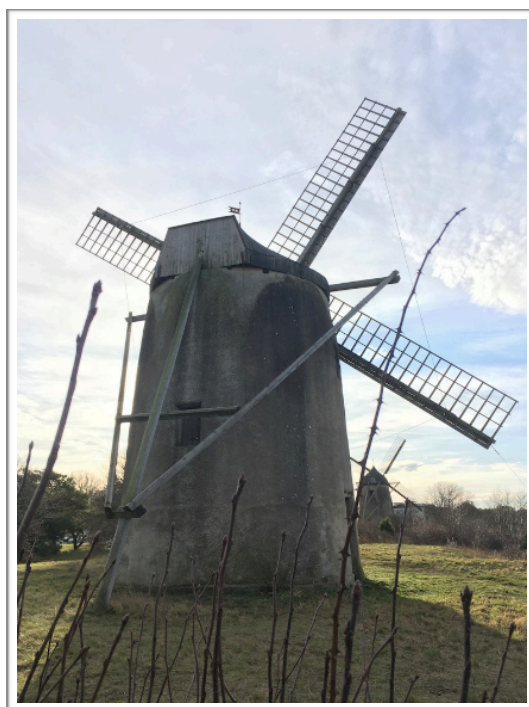
**Fig. 16-17.** Lågan fotograferad mot norr samt sydost. Notera särskilt murlivets raka form.

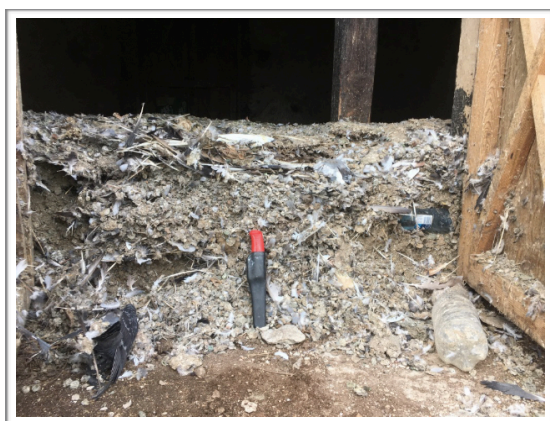
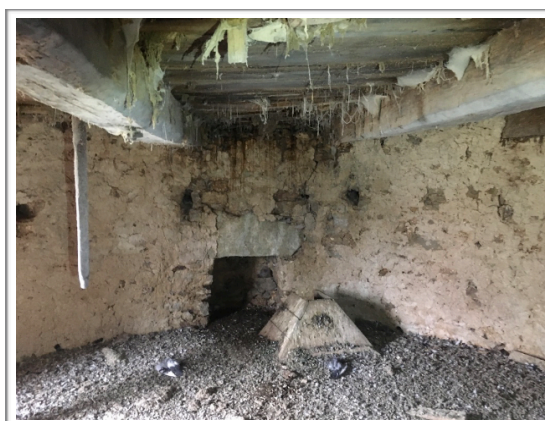
*Fig. 18-19. Lågan kan närmast liknas vid ett duvslag med ett halvmeter tjockt lager av duvspillning och döda fåglar. Bjälklaget ovanför bottenplanet har omfattande rötskador. En intressant detalj, är att det i bottenplanet finns rester efter någon som förefaller vara rester efter bjälklag till en balkong.*

Hela kvarnens bottenplan täcks av ett upp till 0,5m tjockt lager fågelspillning, döda fåglar och skräp som måste avlägsnas. Det gick inte att undersöka insidan närmare än från bottenplanet då trappor saknades helt samt att golven var kraftigt rötskadade och till stora delar även saknades i de övre planen. Det gick dock att observera delar av konstruktionens skick från bottenplanet.

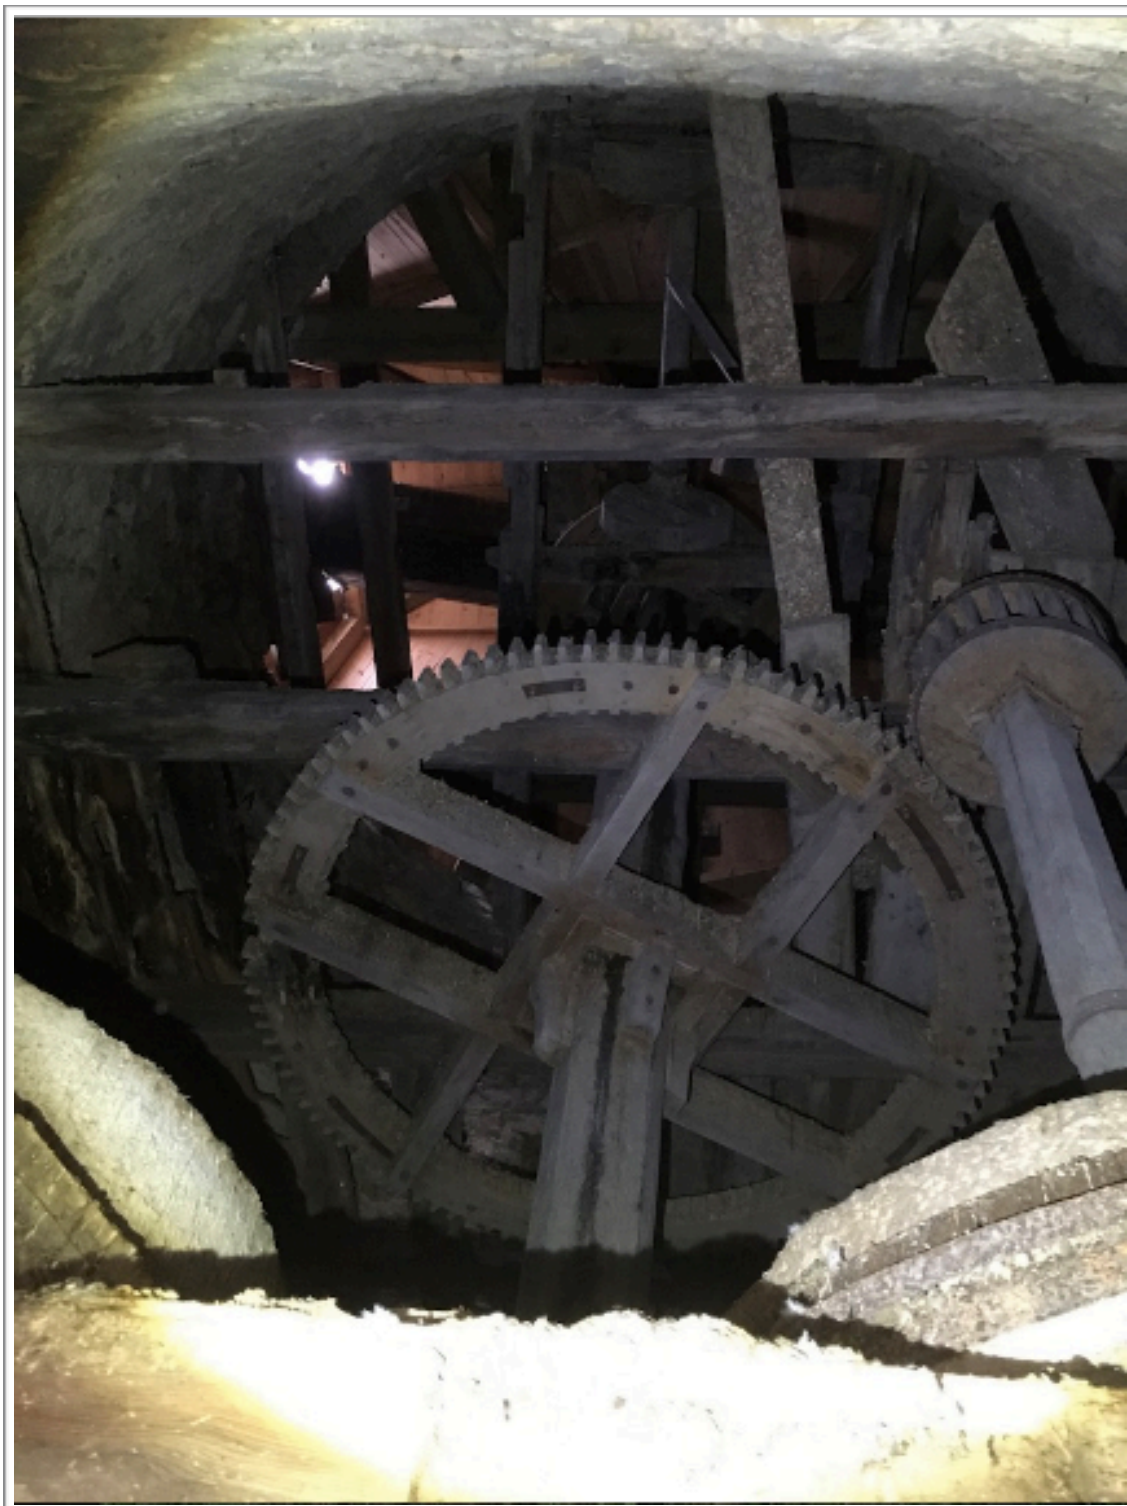
**Fig. 20.** Hela Lågans insideskonstruktion är mycket illa åtgången med omfattande rötskador. Möjligen kan några delar av kvarnverket räddas. I förgrunden två stenpar samt stjärnhjulet i bakgrunden.

Samtliga golvrester behöver bytas ut i sin helhet. Utifrån golvens skick bör man förutsätta att även flera bjälklag också lär vara rötskadade och kan behöva bytas ut i sin helhet alternativt lagas, åtminstone högst upp i kvarnen.

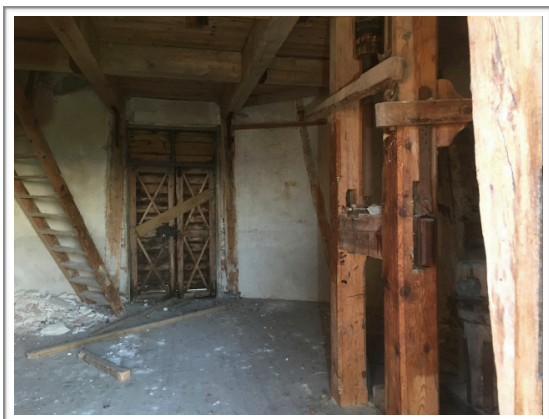
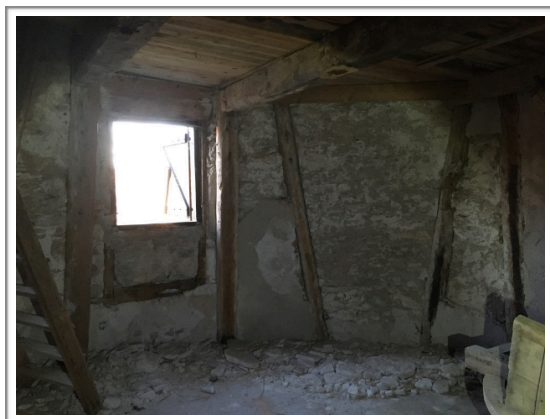
Fasaden är putsad med grovt slevad cementputs och nedtill är den väldigt tjock och närmast gjuten. Förutom att det är estetiskt främmande för kvarnen släpper det inte ut fukt på samma sätt som kalkbruk och orsakar stora problem med putsbortfall på kvarnens insida. Fukten stängs helt enkelt inne och putsen frostsprängs vintertid. Vad värre är att också konstruktionsvirket inmurat i murlivet får betydligt sämre förutsättning att torka ut och får ett påskyndat angrepp av röta. Det är avgörande för murlivets kondition att cementputsen knackas ner och ersätts med ett våtläckt kalkbruk som skall vara enkelt slevad.

**Fig. 23-24.** Kärigen har stora putsbortfall då den yttre cementputsen inte tillåter byggnaden att torka ut. Notera regelkonstruktionen som är väldigt lik kvarnen på Lotsbacken i Slite.

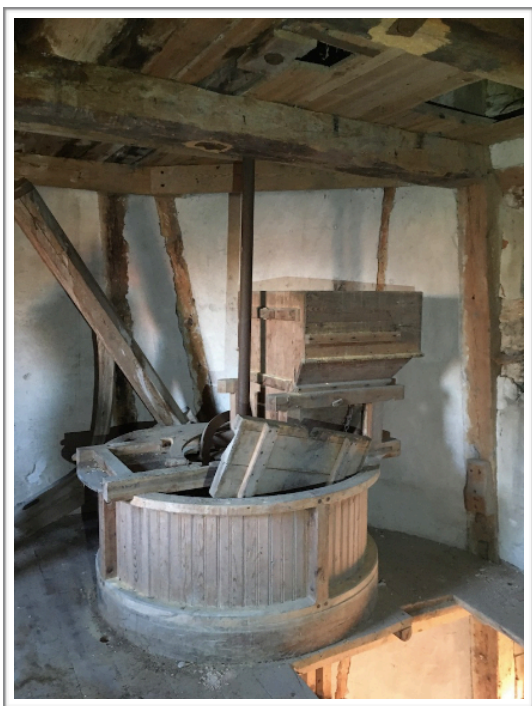
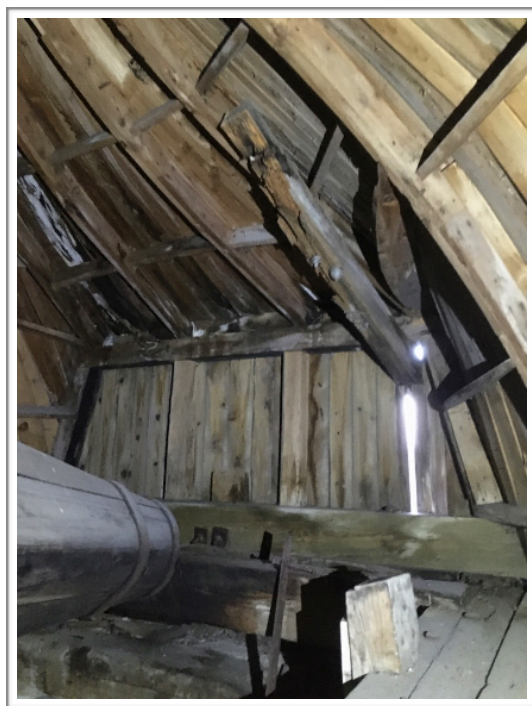
*Fig. 25-26. Kärings kvarnverk med stenparet samt rötskador och vitmögel på hättans norrgavel.*

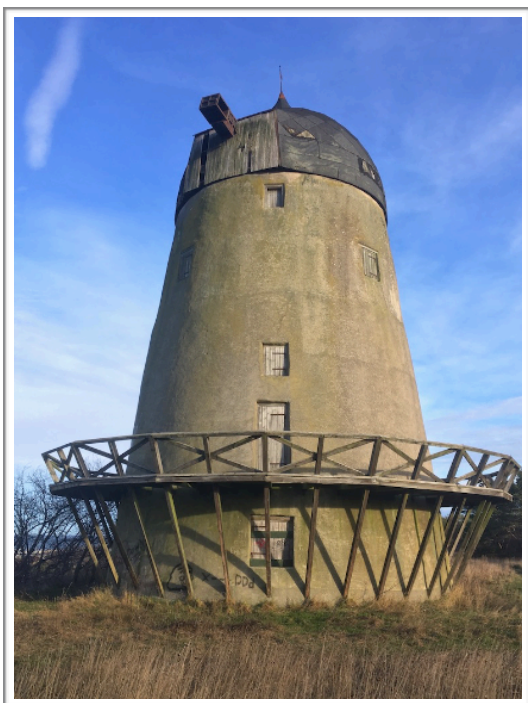
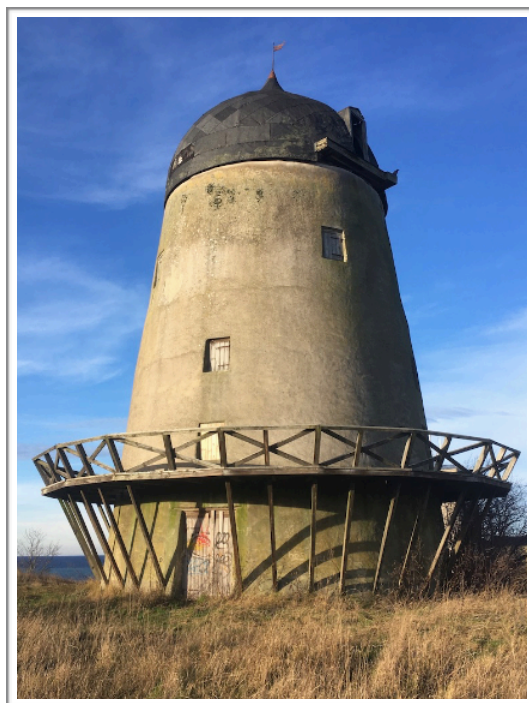
Plågan är idag byggd i sex plan inklusive botten- och hättplan och har fyra par stenar. Den saknar idag både ving- och vindhästkonstruktion. Det syns tydligt att dagens invändiga konstruktion inte är den ursprungliga. I markplanet finns endast en enda handbilad bjälke kvar; övriga är sågade. Plan två och tre består av cirkelsågat virke från 1800-talets andra hälft. På första plan finns dock två stycken sidobjälkar kvar som sitter i ursprungligt läge. Det övriga ursprungliga bjälklaget har sågats av och ersatts av våningsplan på andra höjder. Det nuvarande

**Fig. 27-28.** Plågan ser idag ut som ett observatorium utan sina vingar och hästkonstruktion. Fotografier mot norr samt väst.

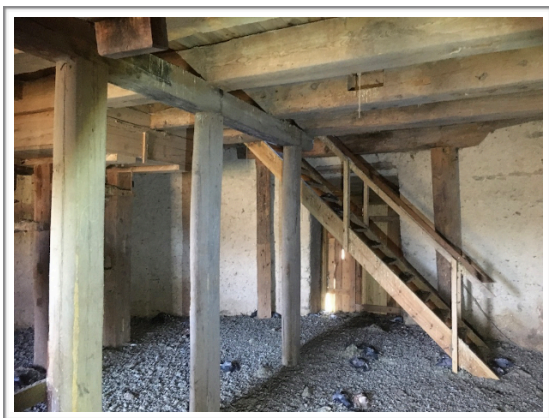
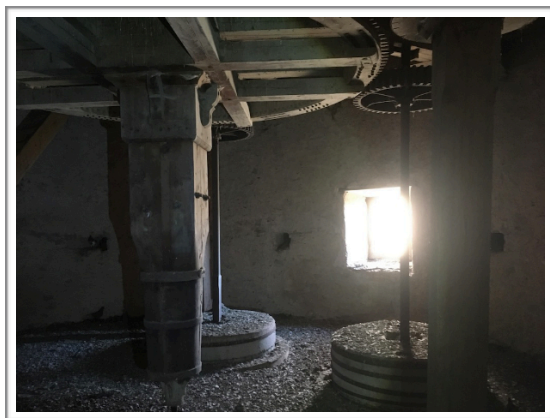
**Fig. 29-30.** Notera de grova dimensionerna i Plågens bottenplan samt det sågade fyrkantsvirket. På tredje plan finns fyra stenpar. I bakgrunden syns tydligt hålen efter ett äldre bjälklag.
