# Bläse kalkbruksmuseum

Lickedarve 1:43  
Fleringe  
Gotlands län

Lst. Dnr. 434-3789-2019

RAPPORT 2020:5

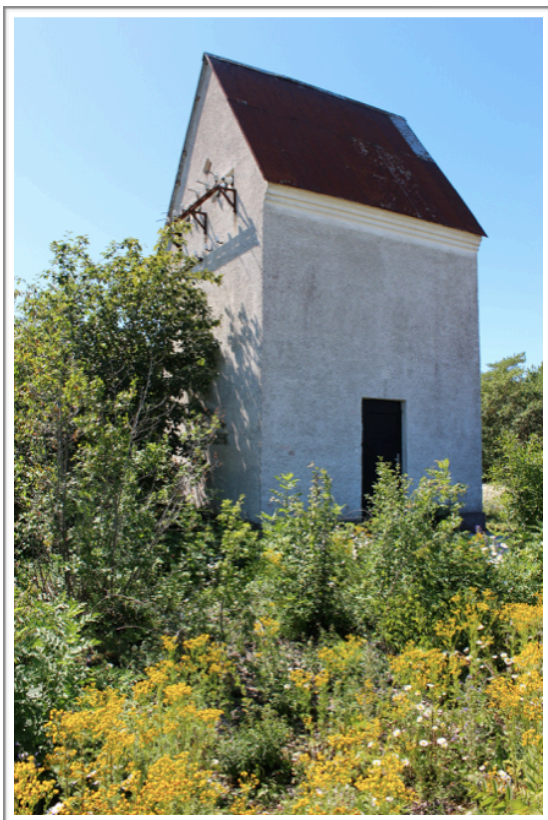
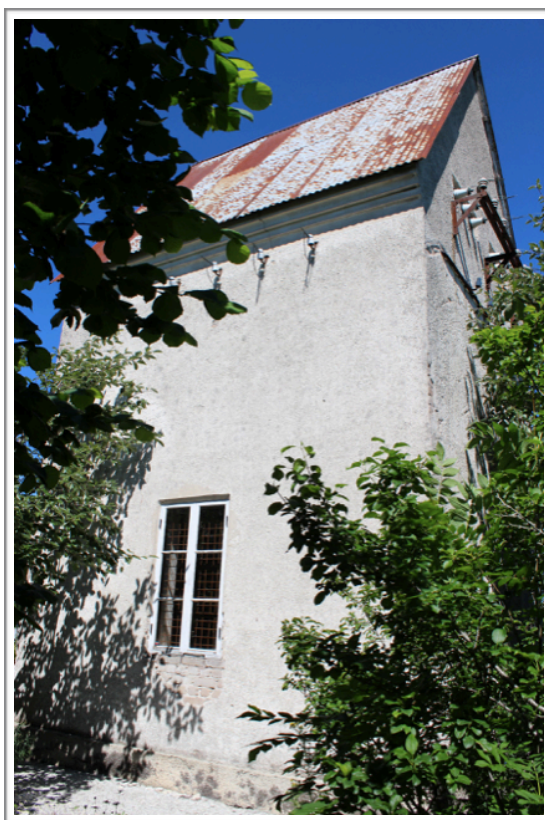
*Fig. 9-10. Ställverket mot sydväst samt nordväst. Notera isolatorerna samt skenan som inte kommit med på ritning på östra gaveln pga. tät vegetation som omöjliggjorde lasermätning.*

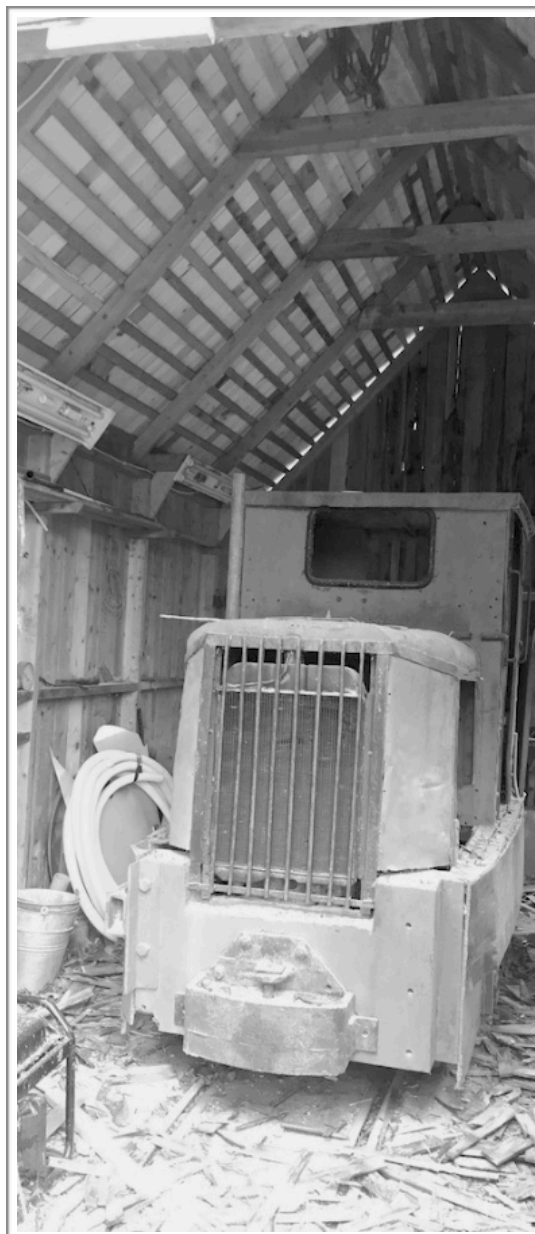
*Fig. 14. Lok som står inne i lokstallet. Takspånen har nyligen bytts och de gamla ligger utspridda på golvet.*

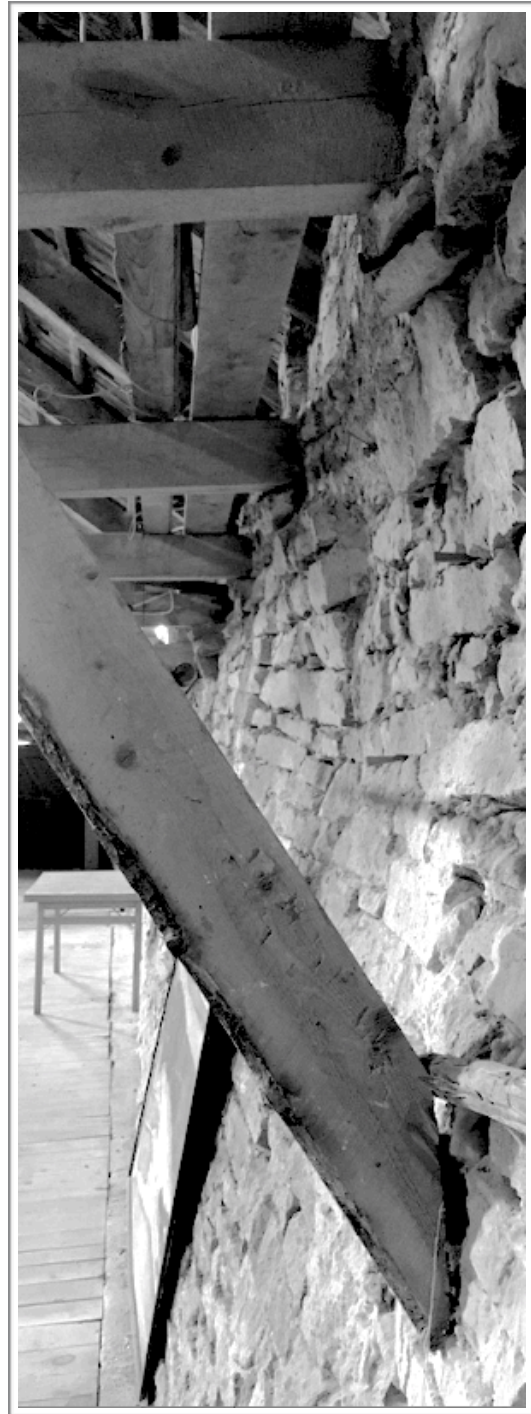
De skalmurade väggarna är oputsade och längst med den västra långsidan syns det tydligt att muren kalvar utåt väldigt mycket.

**Fig. 38-39.** Interiör av kalklada. Ladans västra vägg som är av staplad kalksten har kraftigt kalvat utåt. Orsaken tycks vara borttagna dragband som hindrat takstolarnas tryck mot murlivet. Foton åt söder.
