# Besöksplats Fjälängar

Arkeologiska rekonstruktioner av  
fä- & boningshus

RAPPORT 2021:23

*Vintern 2021 upprättades åtgärdsprogram för en arkeologisk rekonstruktion av en tidig-medeltida gård vid besöksplatsen Fjälängar. Programmet redogör för takomläggning samt viss reparation på boningshuset, medan fähuset troligen måste plockas ner helt för att laga rötangrepp i bärande stomme.*

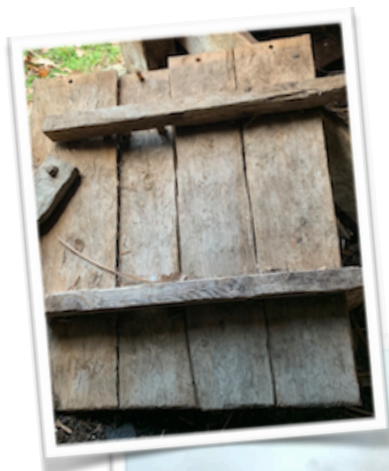
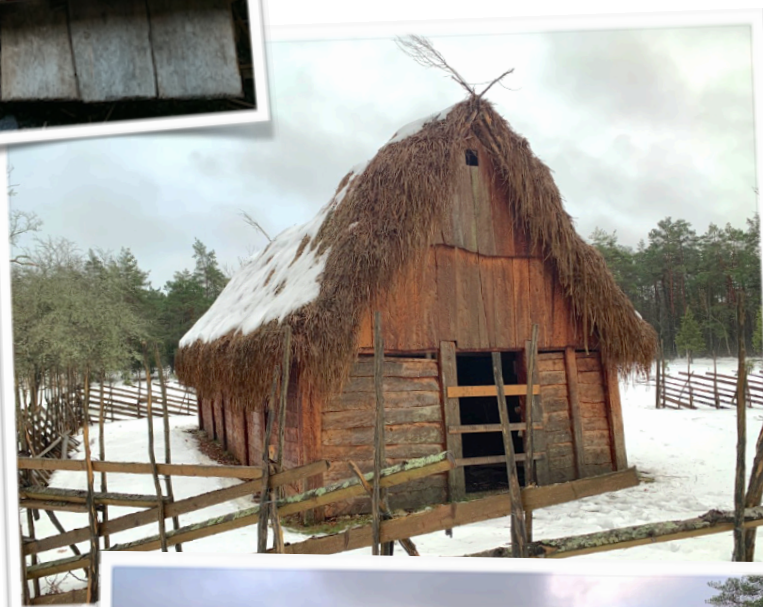
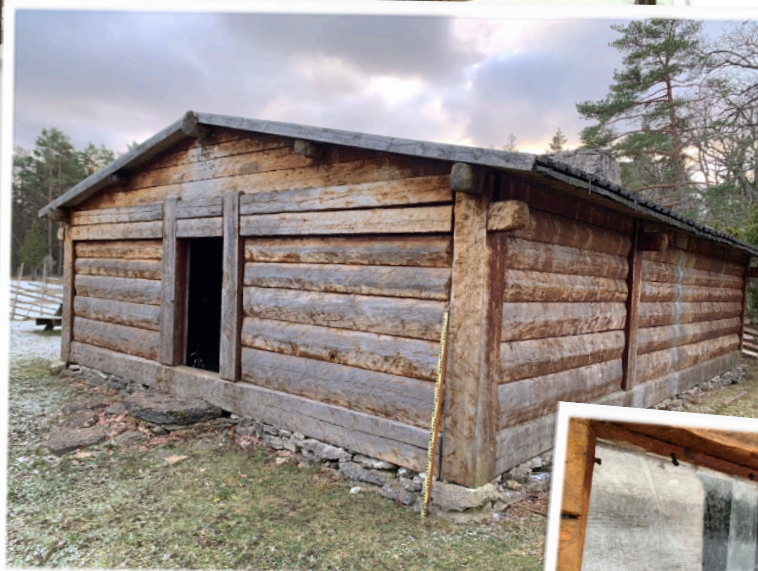
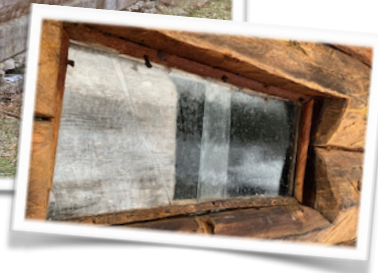
**Fig. A-D.** *Fähuset (övre mitten) från nordväst och boningshuset (nedre mitten) från norr vid besöksplatsen Fjälängar. Överst detalj på nedre delen av fähusets södra svaipdörr som ligger löst inne i byggnaden, samt nederst boningshusets ljusinsläpp på sydvästra hörnets långsida.*

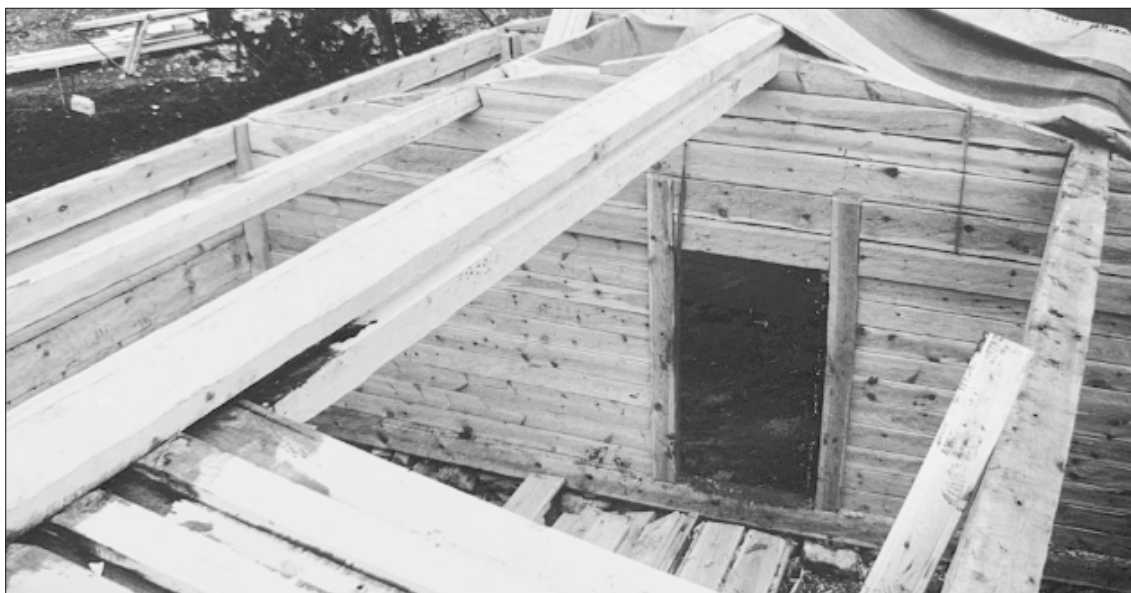
**Fig. 5.** Boningshusets faltak lägges. Observera hur falorna på takets ursprungliga konstruktion kilats in i nocksåsens notspår. Av någon anledning har konstruktionen inte fungerat tillräckligt bra mot läckage. En möjlig förklaring är att falorna inte tätat tillräckligt i kontaktytorna mot varandra. Därutöver är takfallet för flackt för att monteras i notspår mot nocksåsen. Foto: Jan Utas 1989, Gotlands Museum.

Om man skall återgå till samma typ av täckning som tänkt från början, är det av hög vikt att använda så breda takbrädor som möjligt för att få färre antal skarvar. Därutöver bör brädorna helst vara spräckta på ovansidan och inte sågade. Fibrerna behålls då långa och hela så att vatten lättare rinner av istället för att sugas upp av virket. Skall virket sågas bör det bilas efteråt för att uppfylla liknande syfte. Det vore också mer autentiskt att inte såga falorna raka vid takfoten, utan låta dem ha olika längder. Taket bör vidare tätas med nöthår och tjära mellan falorna samt i notspåret i nocksåsen, samt tjärsmörjas rikligt och ofta för att bilda en oxiderad film om taket skall hålla över tid. Minst ett par lager film måste påföras första åren för ett hållbart faltak. Nockkåpa måste monteras om faltaket skall fungera utan större läckage vid nocksåsen.

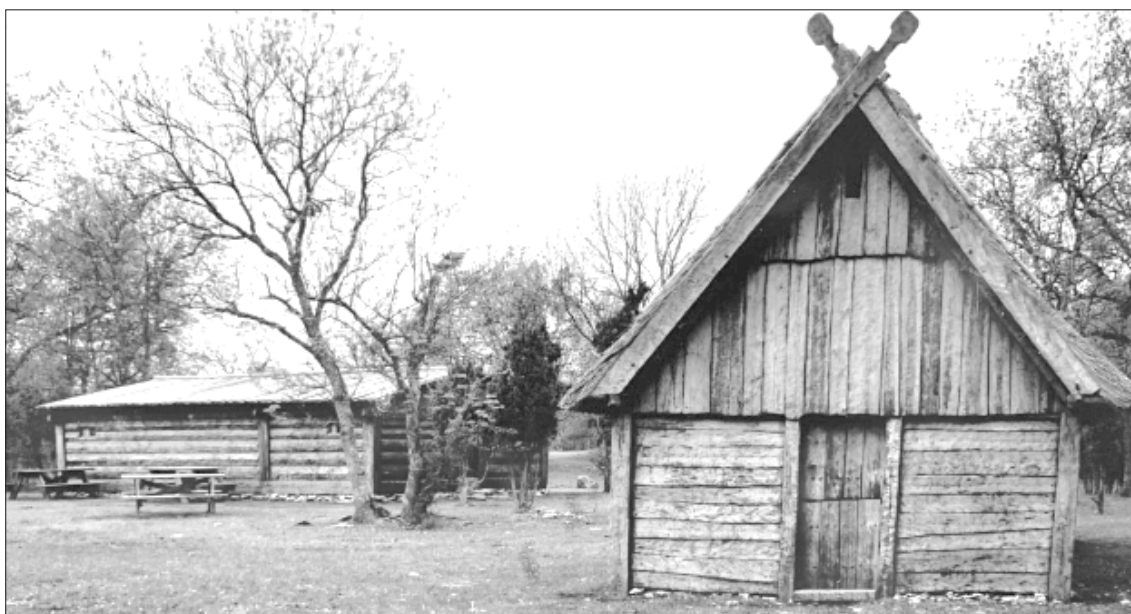
**Fig. 6.** Fähusets sydgavel i förgrunden samt bostadshusets södra långsida i förgrunden år 1994. Observera här fähusets sättning åt öster, som antingen uppförts så eller satt sig efter uppförandet i samband med virkestorkning. Foto: Raymond Hejdström, Gotlands Museum.

Hela byggnaden lutar idag kraftigt åt sydost, både mot gaveln och långsidan. En viss lutning kunde redan observeras efter uppförandet som ses på fig. 6. Detta tyder på att fähuset antingen uppförts så, eller att virket torkat isär efter byggnadsfasen. Efter över 30 år i jorden har de jordgrävda stolparnas (hörnstoplar och mötare) nederdelar fått röttskador vilket ytterligare instabiliserat byggnadens konstruktion och gjort att lutningen ökat.

I princip har samtliga stolpar olika grad av brunröta, varav en del ovan marknivå. Det är inte möjligt att lyfta skiftesverket som saknar syll för att laga stolparna som därefter dessutom måste grävas ner. Konstruktionsmässigt går det heller inte att byta stolparna underifrån då riändarna är trädde genom dessa, som i sin tur också låses av långbanden. Byggnaden måste därför plockas ner i sin helhet och nya stolpar tillverkas varefter man kan återuppföra skiftesverket.

För att avsevärt öka livslängden på nya stolpar, kan de förlagsvis grävas ner med rotändan nedåt, bestå av kärnved, vara hartsrika och så tätvuxna som möjligt (minst ca 7 årsringar/cm) och helt sakna splintved. Nederdelen under mark skall dessutom svedjas och lindas in med näver. Smala kalkstenar kilas ner i stolphålet så tätt inpå stolpen som möjligt vid nedgrävning.

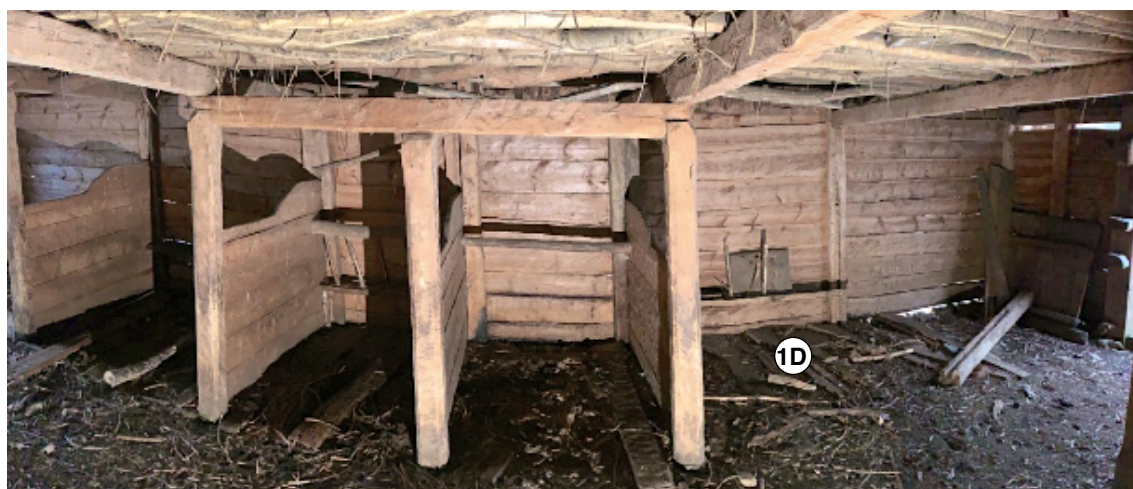
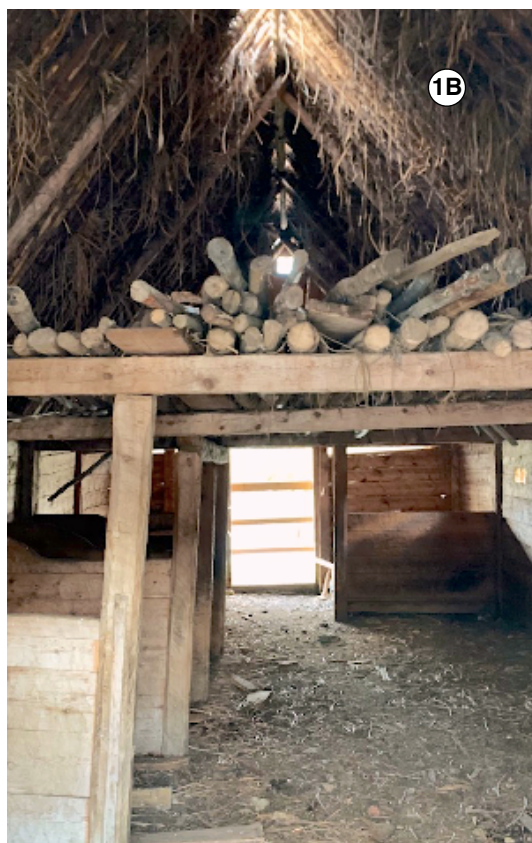
*Fig. 7-8. Fähusets inredning med bås mot väst. Observera att båsens regler är jordgrävda (ovan).*

*Takkonstruktionen har påverkats av läckage en längre tid och bör förutsättas behövas bytas i sin helhet (vänster). Numrering av skadebild enligt texten.*

Agtaket verkar vare sig lagts om eller lagts på sedan det monterades, och har idag stora hål både inock i på sidorna samt att hänglor helt saknas. Läckage har sannolikt medfört att hela takkonstruktionen måste bytas ut i sin helhet och ny ag läggas på med nya hänglor. Eventuellt kan några delar återanvändas men det går inte bedöma förrän taket rivits.

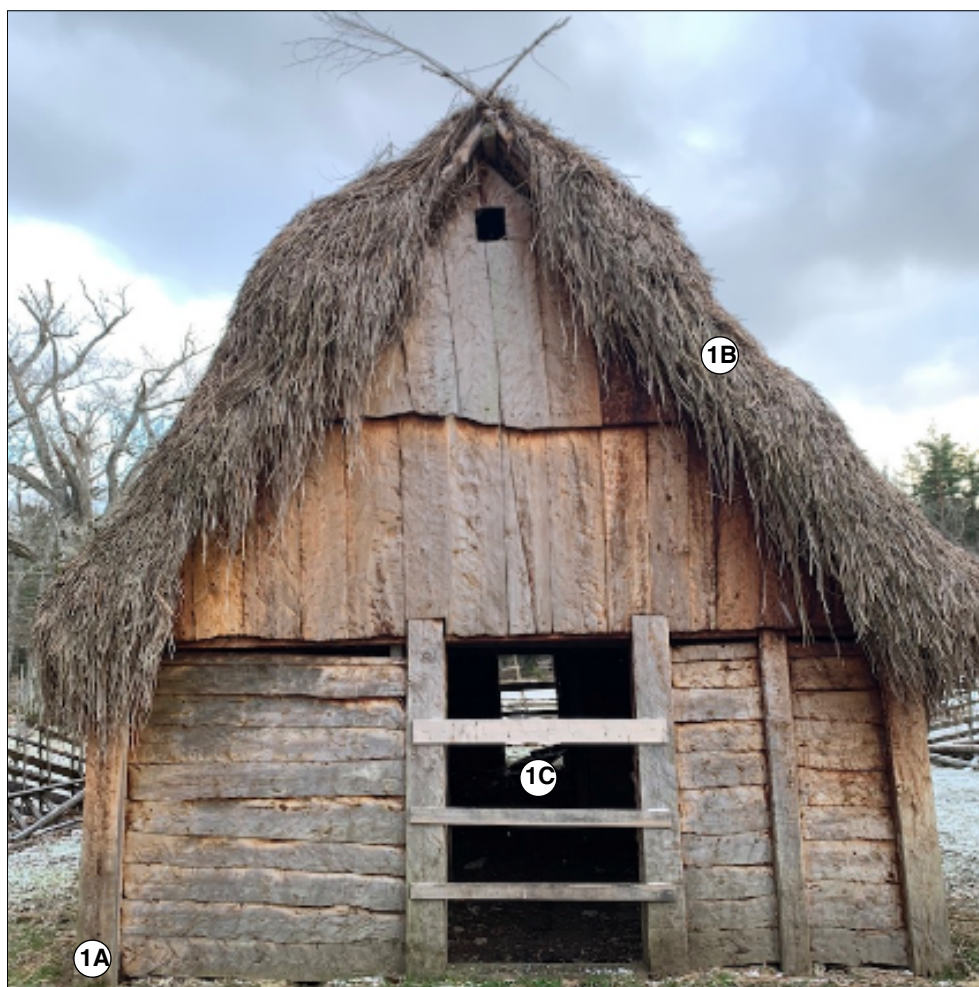
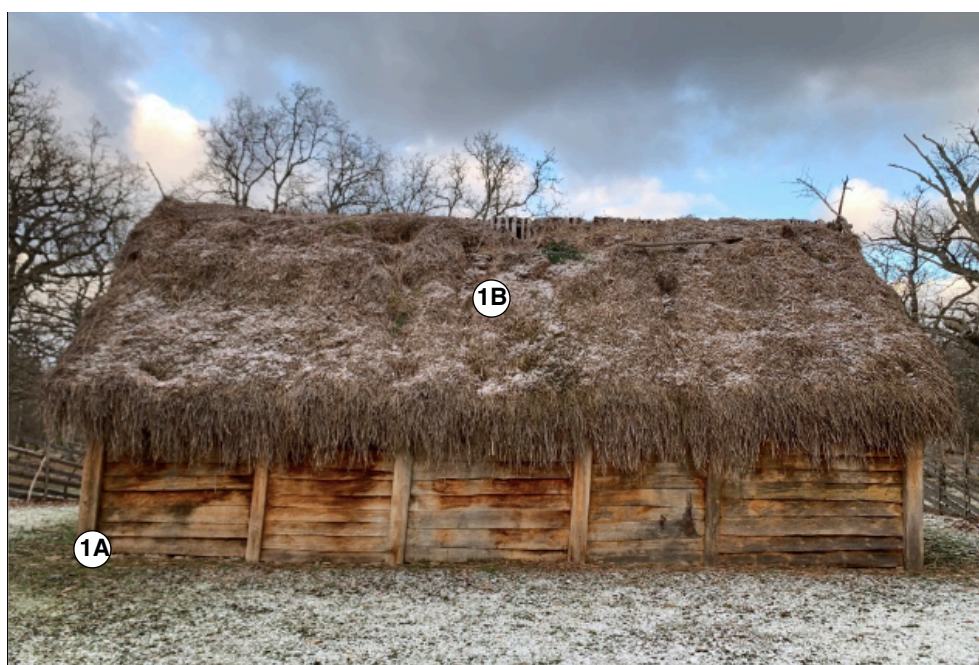
*Fig. 9-10. Fähuset från nordöst samt sydväst. Numrering av skadebild enligt texten.*

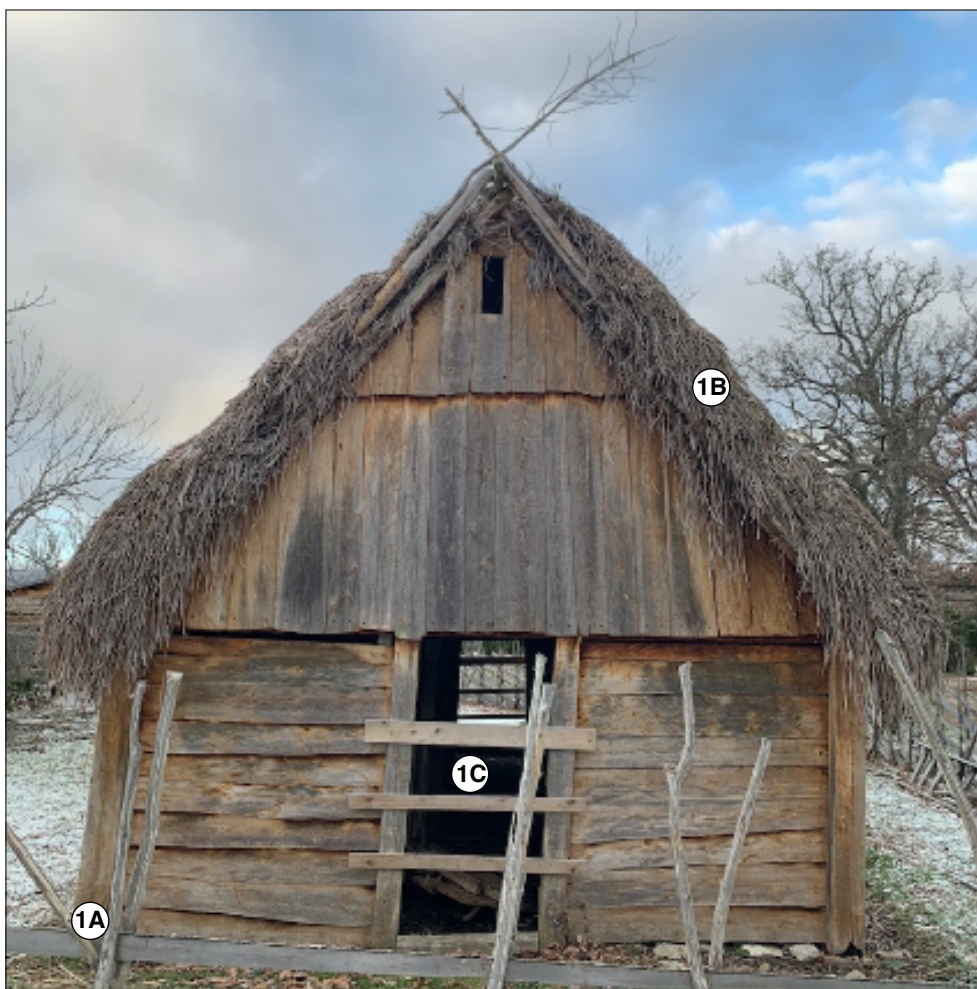
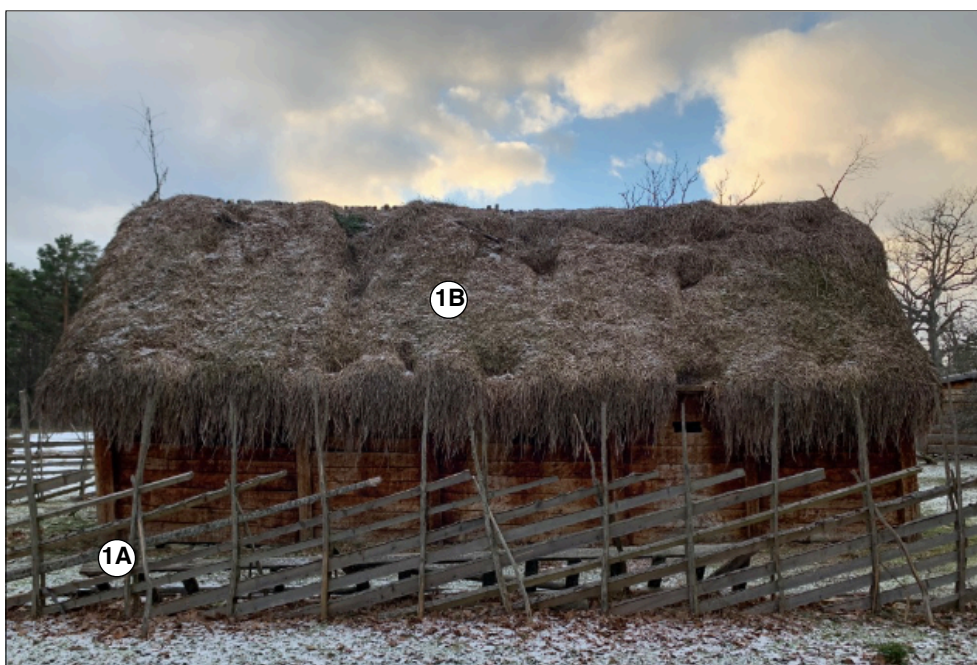
Fähuset är inrett med fem bås längs västra långsidan och en i nordöstra hörnet. Båsen har haft trägolv där merparten idag ruttnat bort (fig. 11-12). Övriga byggnaden har jordstampat golv. Båda gavlarna har haft mittplacerade svaipdörrar av stående plank (fig. A, omslag). Taket med brant resta rafttrar, vilandes på långbanden, utgör underlag för ett agtak. Ursprungligen var taket till synes täckt med halm (se fig. 6), och hade vindskivor som idag saknas. Gavelfälten är uppdelade i två omlott lagda partier med stående panel. Ventilationshål/dagljusöppningar finns i gavelspetsen på båda gavlarna. Två dagljusöppningar finns också på östra långsidan. Mellan långsidornas mötare sitter riar (dragbjälkar), som håller ihop byggnaden. Förutom takrafttrarna

**Fig. 11-12.** Fähuset från nordöst samt sydväst. Notera lutningen som tydligt syns på gaveln.  
Numrering av skadebild enligt texten.

Båsväggarna som fortfarande står upp går till merparten att återanvända förutom ett par av de nedersta planken. Den nordvästra båsväggen måste helt rekonstrueras. De jordgrävda stolparna i båsen måste bytas ut då de sannolikt har stora röttskador under jord, men det går inte säkert avgöra förrän de grävts upp. Golvbrädorna i de västra båsen måste nyttillverkas då de antingen helt ruttnat bort, eller har stora röttskador.

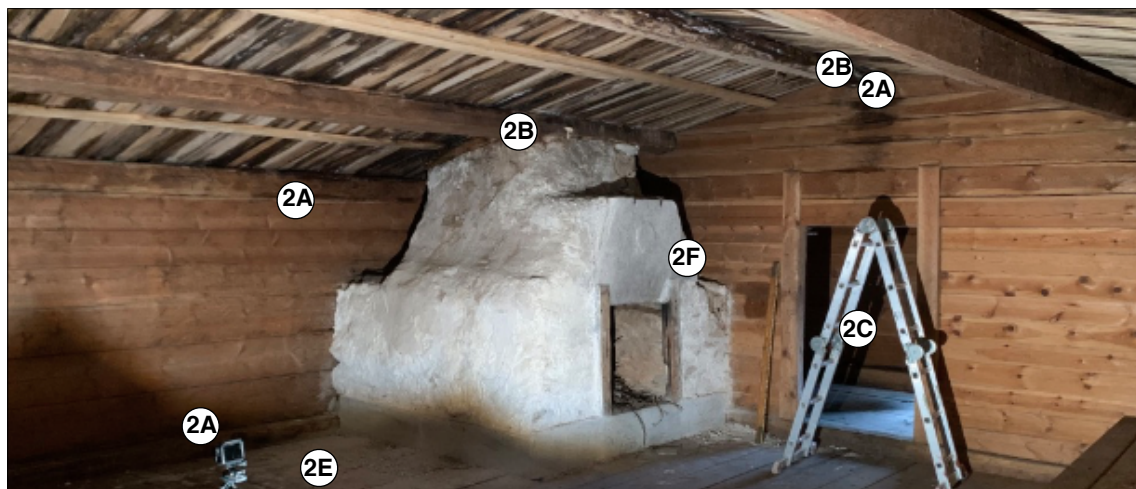
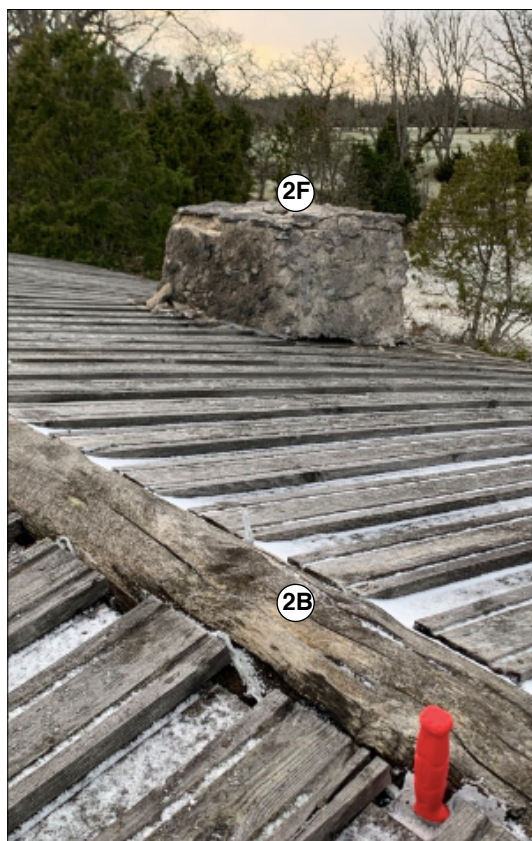
**Fig. 13-14.** Hela boningshusets takkonstruktion inklusive åsarna kommer behöva bytas ut med tanke på rötskadorna. Spisens genomföringsram mot taket måste också bytas samt översta delarna av mellanväggen som stöder nocksåsen (ovan).

Observera nocksåsens rötskador där hela knivbladet trängt in i splintveden. Skorstenstoppen måste muras om och ett lock återmonteras för att förhindra vatteninträngning och frostsprängning (vänster). Numrering av skadebild enligt texten.

Mellanväggens översta bulor har rötskador och behöver sannolikt bytas ut. Hela skorstenens genomföringsram behöver bytas ut. Rötskador finns vidare på ovansidan av vardagsstugans norra långband, bakom och en bit väster om spisen. Det bör troligen gå att laga hammarbandet, men det går inte bedöma förrän taket rivits. En likadan skada finns på södra hammarbandets ovansida, ungefär mitt på vardagsstugan. Båda hammarbanden har också varsin mindre rötskada i gaveländarnas splintved. Det södra på öständan och det norra bandet på väständan.

Nuvarande tak är bristfälligt konstruerat. Faltaket läcker motnock samt i glipor. Pappen är gammal sprucken och undertaket suger vatten. Hela konstruktionen har kraftiga rötskador och måste i sin helhet bytas ut. Takfallet är för flackt för att montering i nocksåsens notspår skall fungera utan läckage om inte nockkåpa monteras. Nocksåsen har stora rötskador. Detta syns framförallt på ovansidan i splitveden, men troligen finns röta även längre in i virket som måste bytas ut i sin helhet. Sidoåsarna har även de rötskador på ovansidorna, som exempelvis den norra vid spisen i vardagsstugan, och behöver sannolikt också bytas ut om den inte kan rötlagas. Den södra sidoåsen har en kraftig sviktning i vardagsstugan och måste bytas ut för att få en väl fungerande takavlastning.

Ett annat förslag, med tanke på att taket ändå måste bytas, är torvtäckning. Det är mer autentiskt med längre livslängd, mer ekonomiskt, men också relativt underhållsfritt. Konstruktionen skulle hålla bäst med ett spontat undertak med nävertäckning under torven, vindskivor och nockkåpa. Oavsett takbeläggning föreslås längre åsar med längre takutstick för att framförallt skydda långbandens ändar, men även syllarna på sikt.

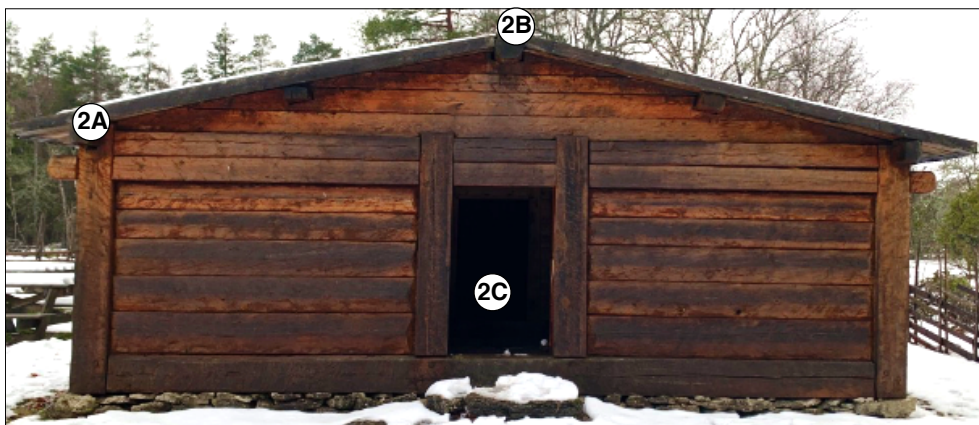
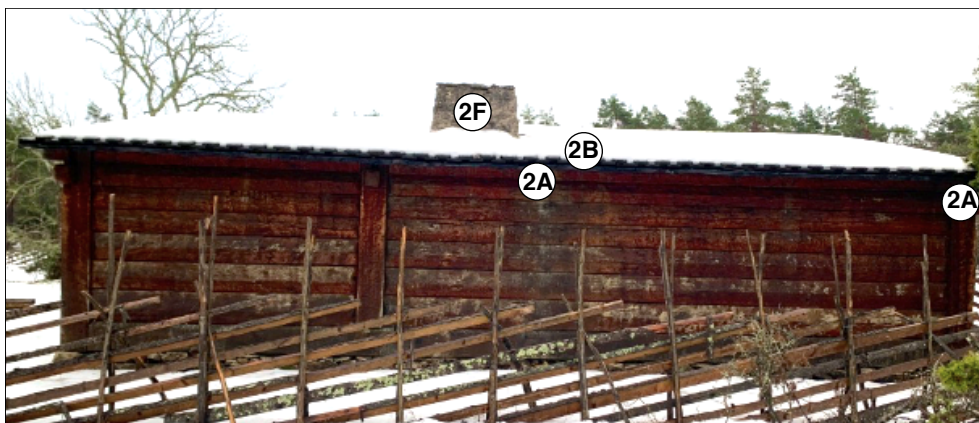
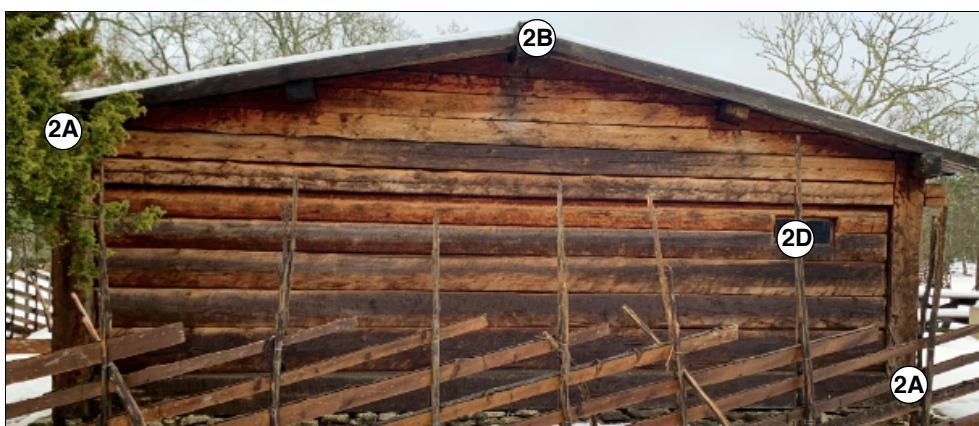
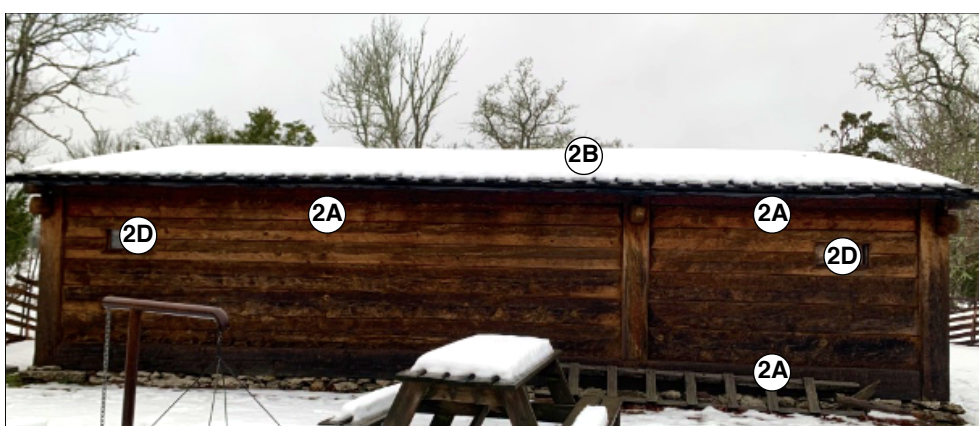
*Fig. 15-18. Boningshusets fasader från öst, norr, väst samt söder. Se även bilaga för plan. Numrering av skadebild enligt texten.*
