# Delrestaurering av magasin vid byggnadsminnet Buttle station

Buttlegrårde 1:79

RAPPORT 2022:6

*Hösten 2021 utförde CHAB Arkeologi & byggnadsvård AB takbyte samt utbyte av delar av stommen på ett magasin vid byggnadsminnet Buttle station mitt på Gotland. I samband med detta dokumenterades arbetena efter Länsstyrelsen önskemål.*

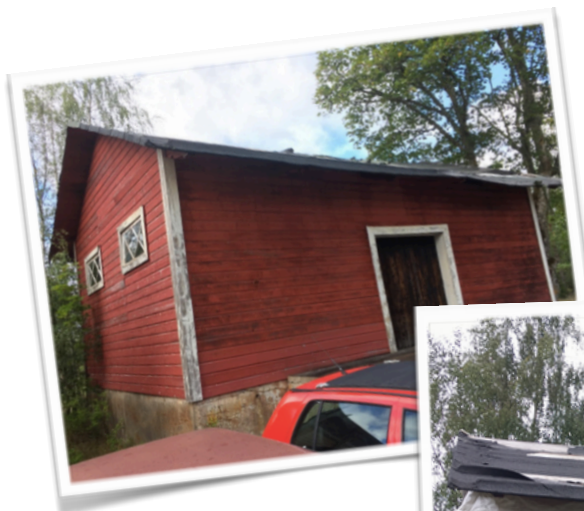
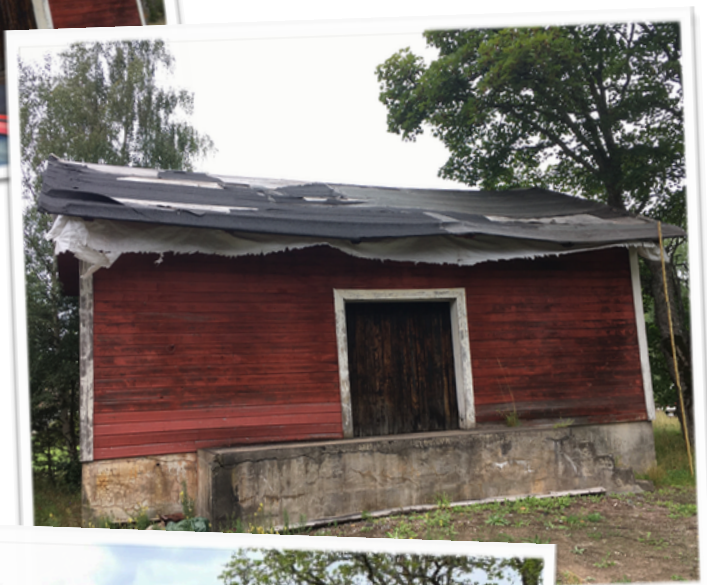
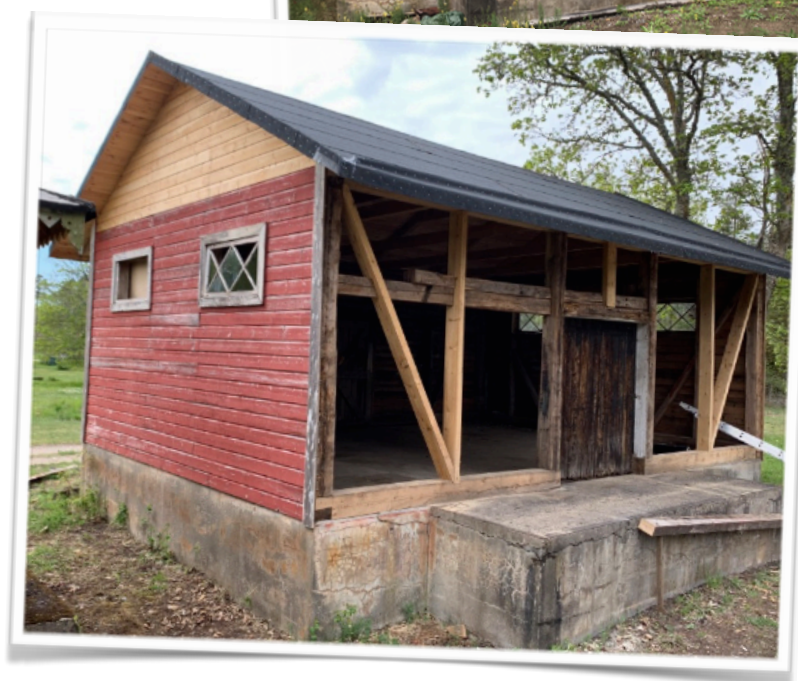
**Fig. A-C.** *Utgångspunkten (överst) vid författandet av åtgärdsprogrammet år 2019. I augusti då restaureringsarbetet kom igång hade skicket på byggnaden avsevärt försämrats med stora sättningar på östra syllarna och takkonstruktionen (mitten). Resultatet våren 2022 efter att pappen klistrats fast på fotbrädorna (nederst).*

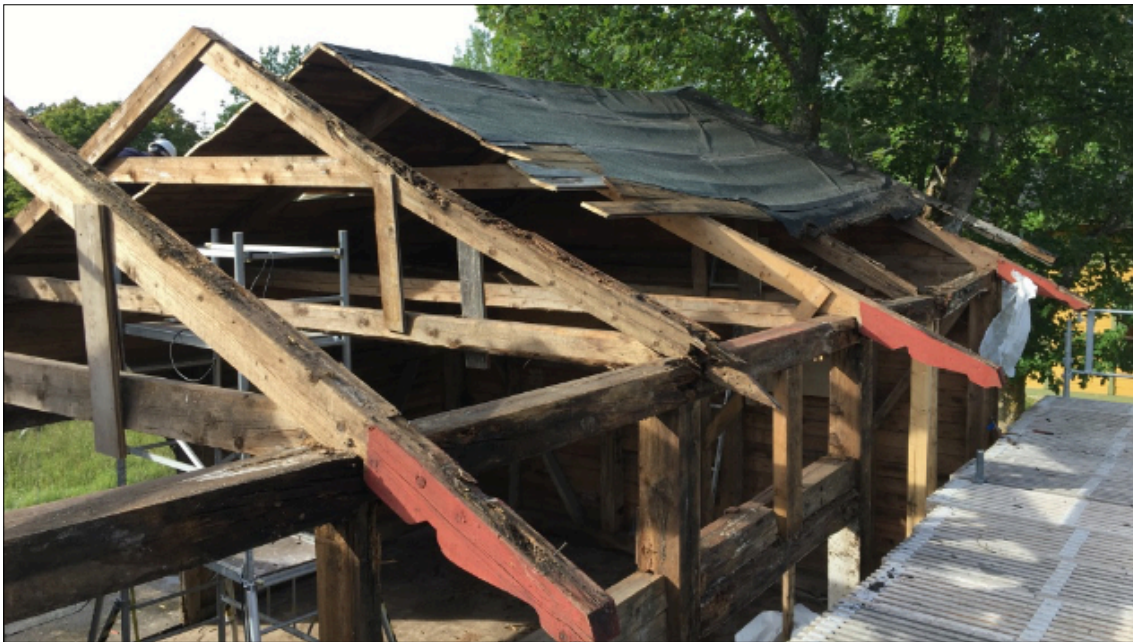
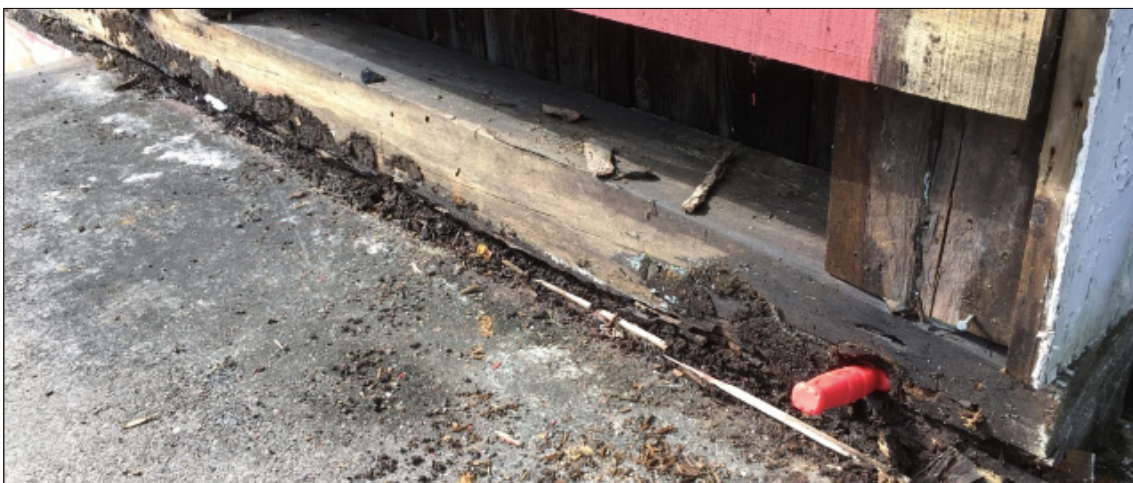
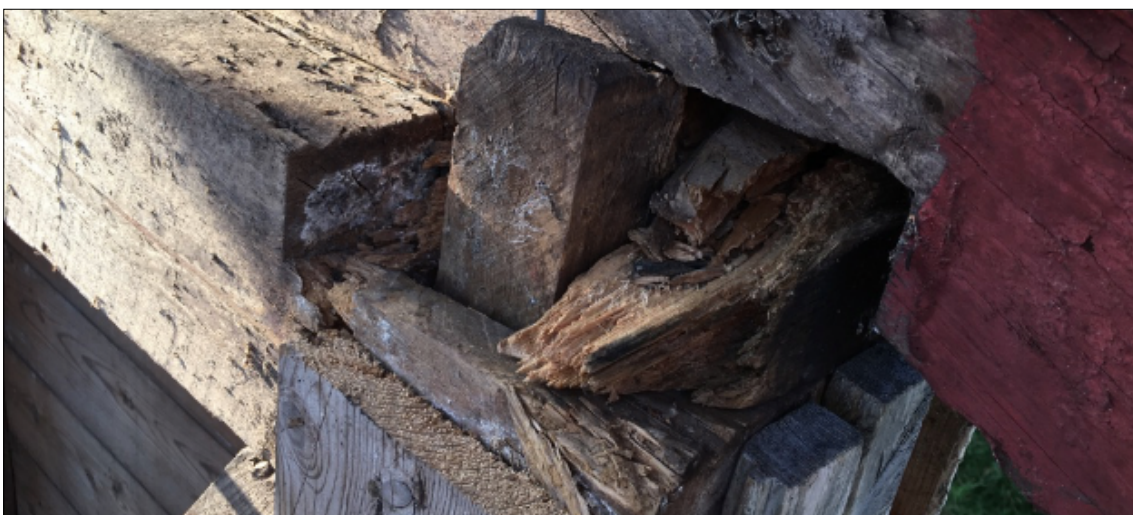
*Fig. 4-6. Arbetsbilder från rivningen av takkonstruktion, östra långsidan samt skarvning av hörnstolpens övre del mot lång- och gavelband som träts över stolpens tapp.*

Efter att panelen på östra väggen rivits framkom att båda östra syllarna var så pass angripna av brunröta att de inte gick att ha kvar. Panelen gick heller inte spara då spont och notspår gick av vid demonteringen. Efter samråd och extra byggmöte med Länsstyrelsen beslutades att rekonstruera hela östra långsidan och att i princip samtliga takstolar skulle nytillverkas. Möjligen kunde enstaka delar av takstolarna återanvändas.

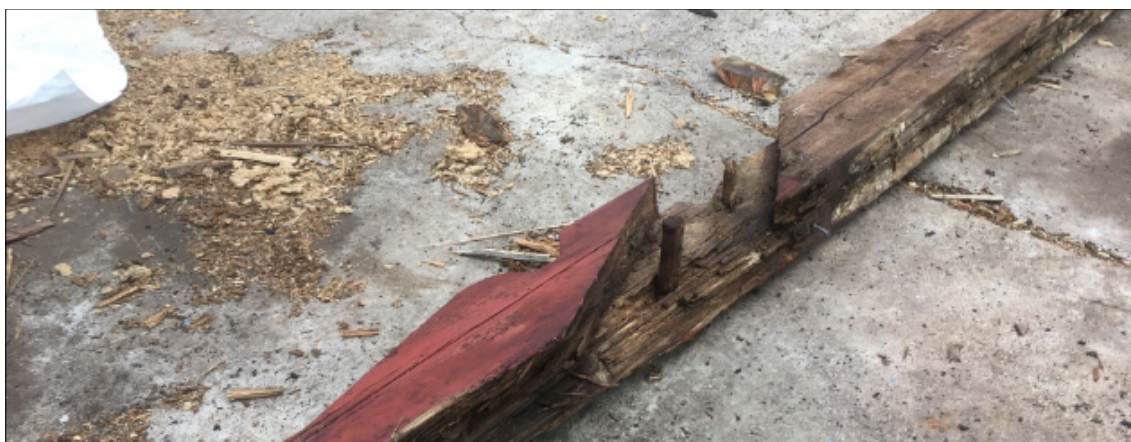
**Fig. 7.** Takstolarna var dymlade och kopierades. Notera omfattande rötskador som omöjliggjorde återanvändande eller lagning.

Portramens konstruktion gick att spara i sin helhet. Samtliga takstolar nyttillverkades men delar av gavlarnas takstolar gick att plocka ihop från delar av de utbytta stolarna. Gavelfältens fasadpanel byttes ut då den gamla hade rötskador längst ut. Då långsidans restaurering ursprunglig inte ingick i entreprenaden lämnades den panellös tills vidare. Gavelfälten lämnades också omålade.

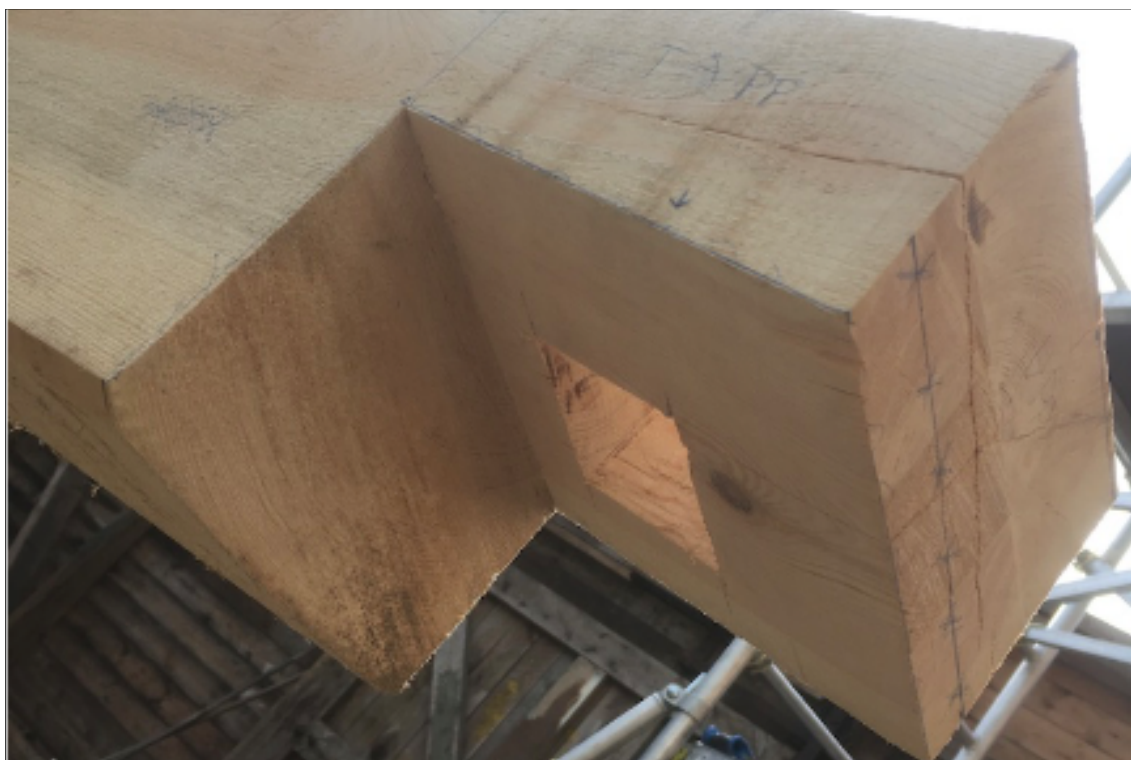
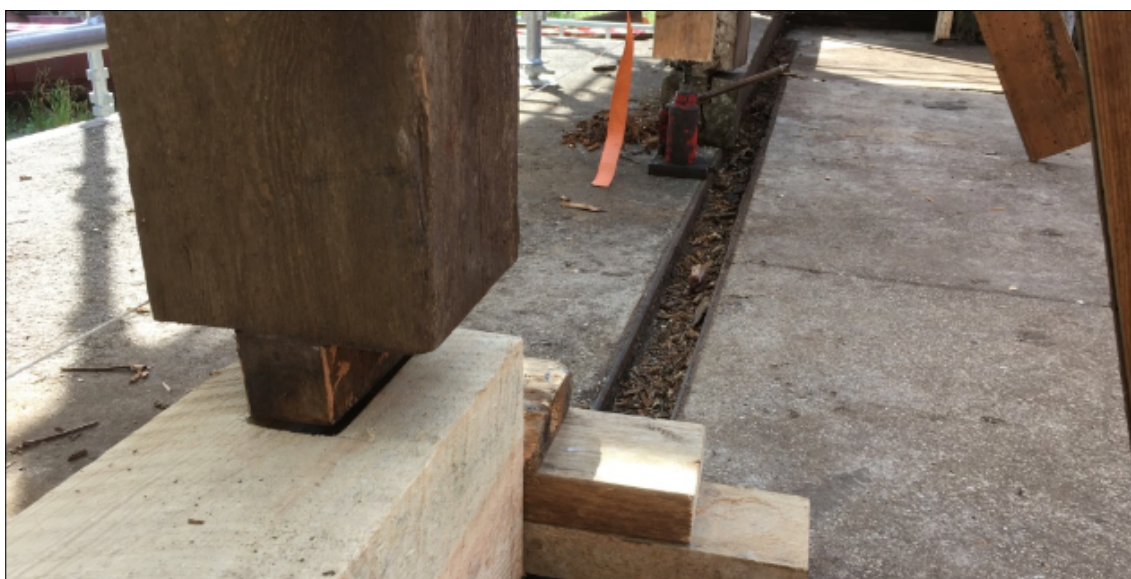
*Fig. 8-9. Arbetsbild från den nya hörnskarven av syllen samt portreglarnas nedtrappningar mot syllen. Här har hela östra långsidan hissats upp för att monteringen av syllen skulle kunna genomföras.*

Där det var tekniskt genomförbart följdes åtgärdsprogrammets planering och allt material kopierades i samma dimensioner som ursprungligt. Endast ett par punkter ändrades till bättre tekniska lösningar för att förlänga livslängd på material som redovisas nedan. Östra syllen och långbandet byttes. I sin helhet

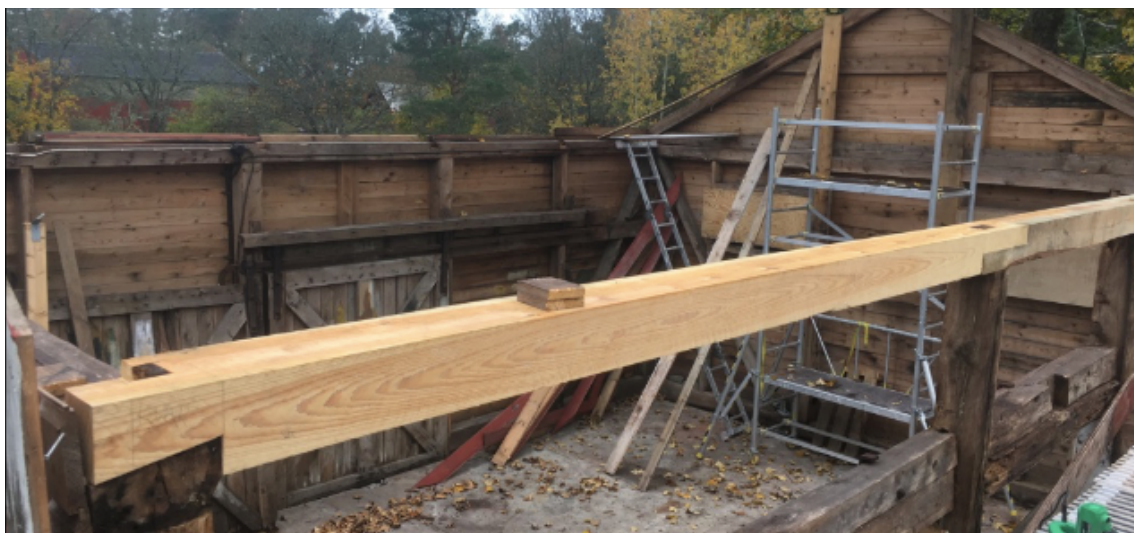
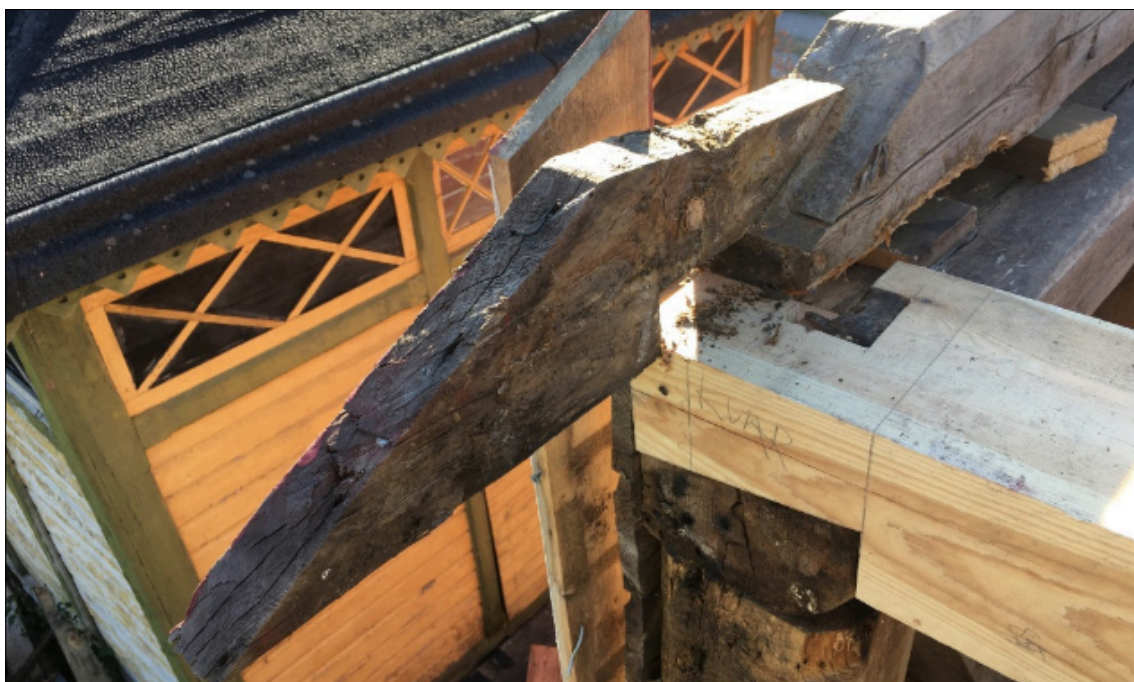
*Fig. 10-11. Långbandet monterat. Notera fogningen mot hörnstolpen samt takstolens fäste mot fogningen.*

Långbandet fick delas upp i två bitar och skarvades ovan en regel då så pass långt virke inte fanns att tillgå.

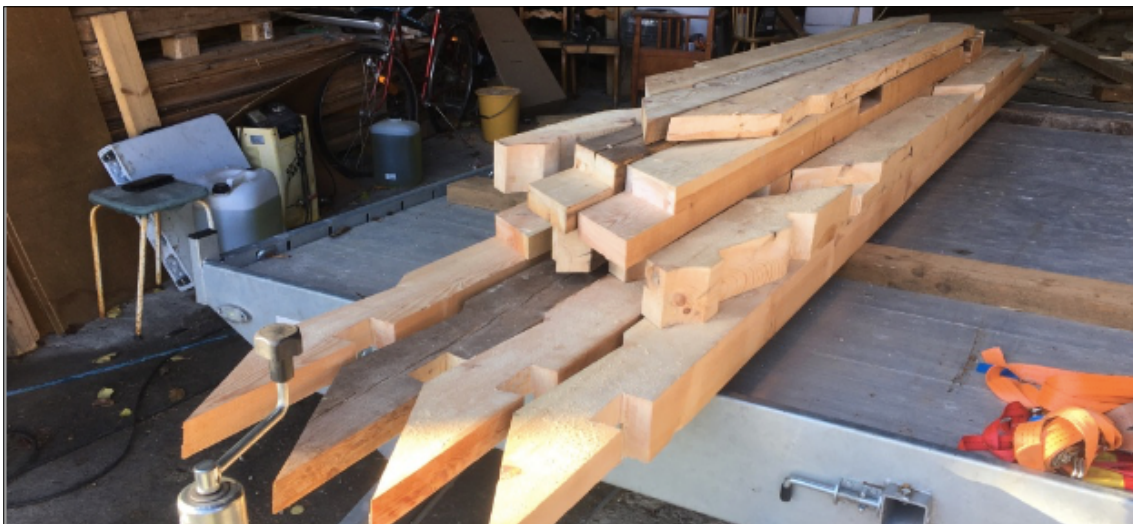
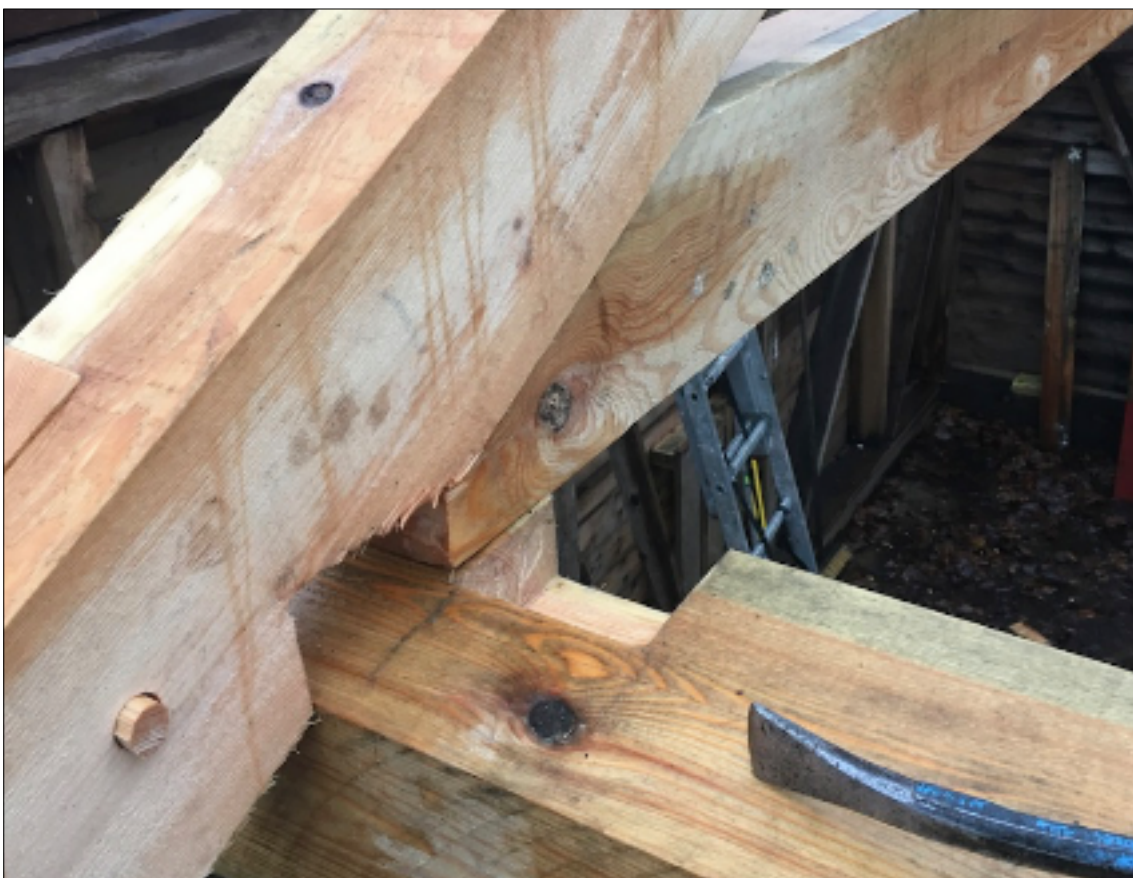
**Fig. 12-13.** Färdiga omonterade takstolar sam inpassning av takstolsfästet mot långbandet med en tolerans på  $\pm 5\text{mm}$ .

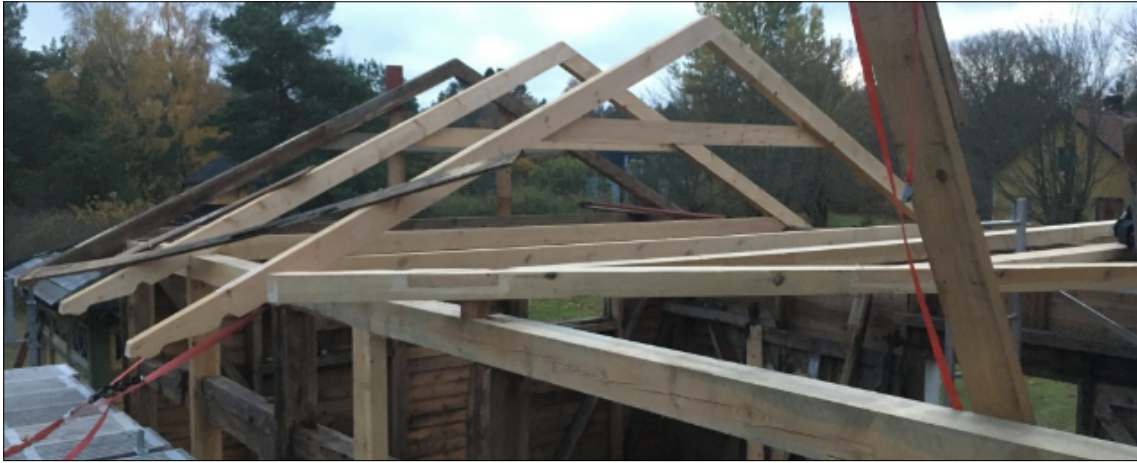
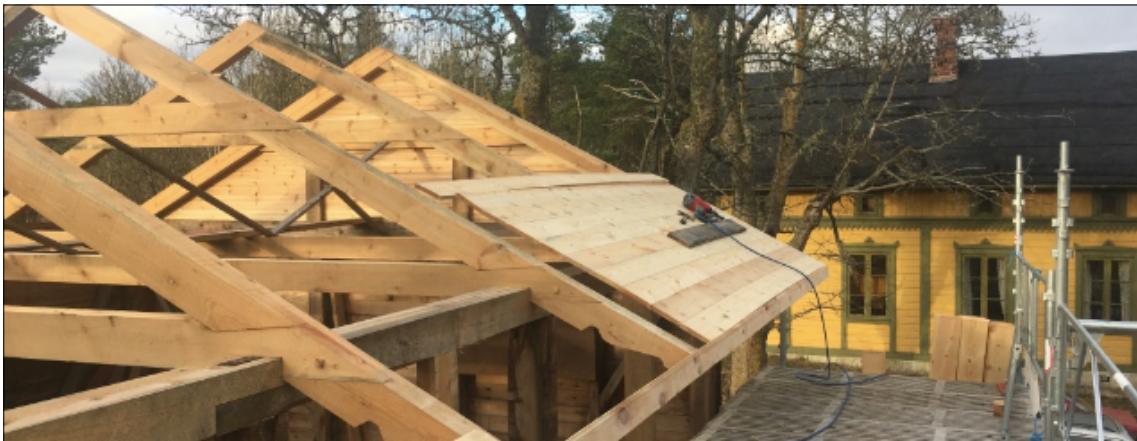
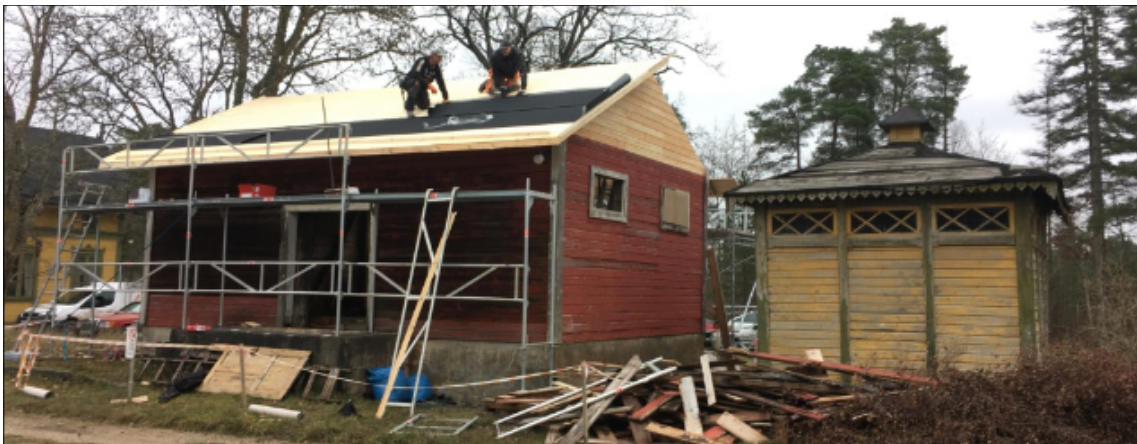
**Fig. 14-16.** Arbetsbilder från takstolsresning, spikning av råspont samt pappläggning. Foto mot sydväst, nordväst samt nordost.

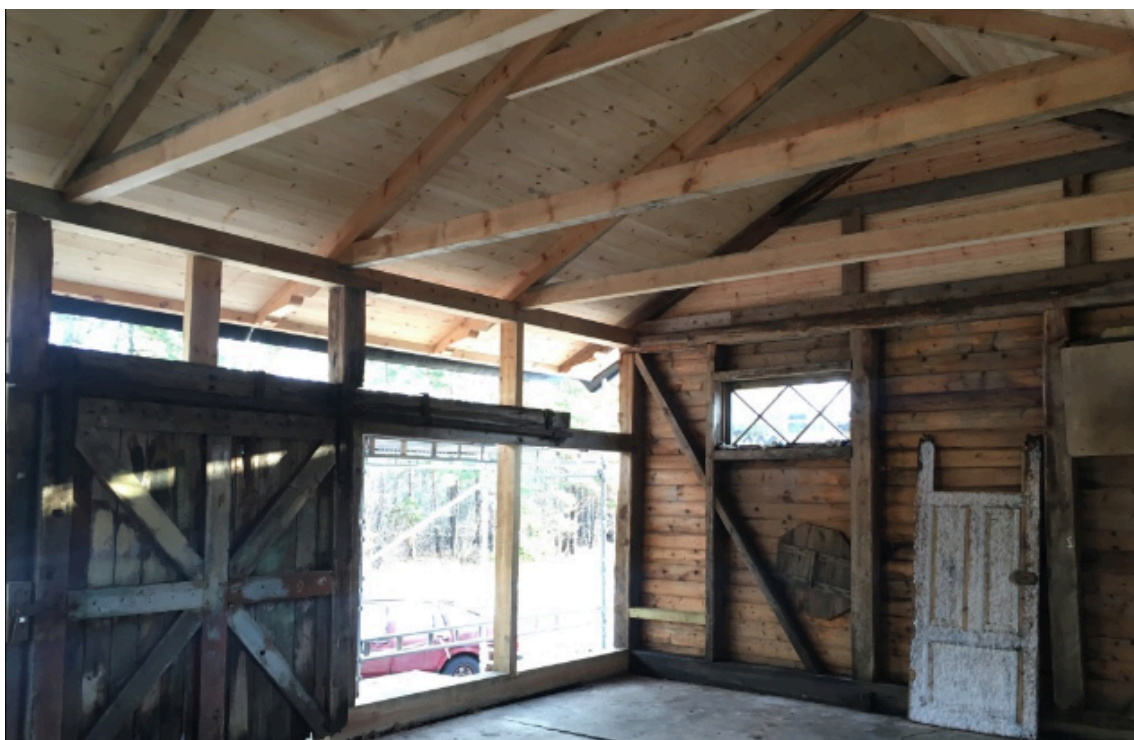
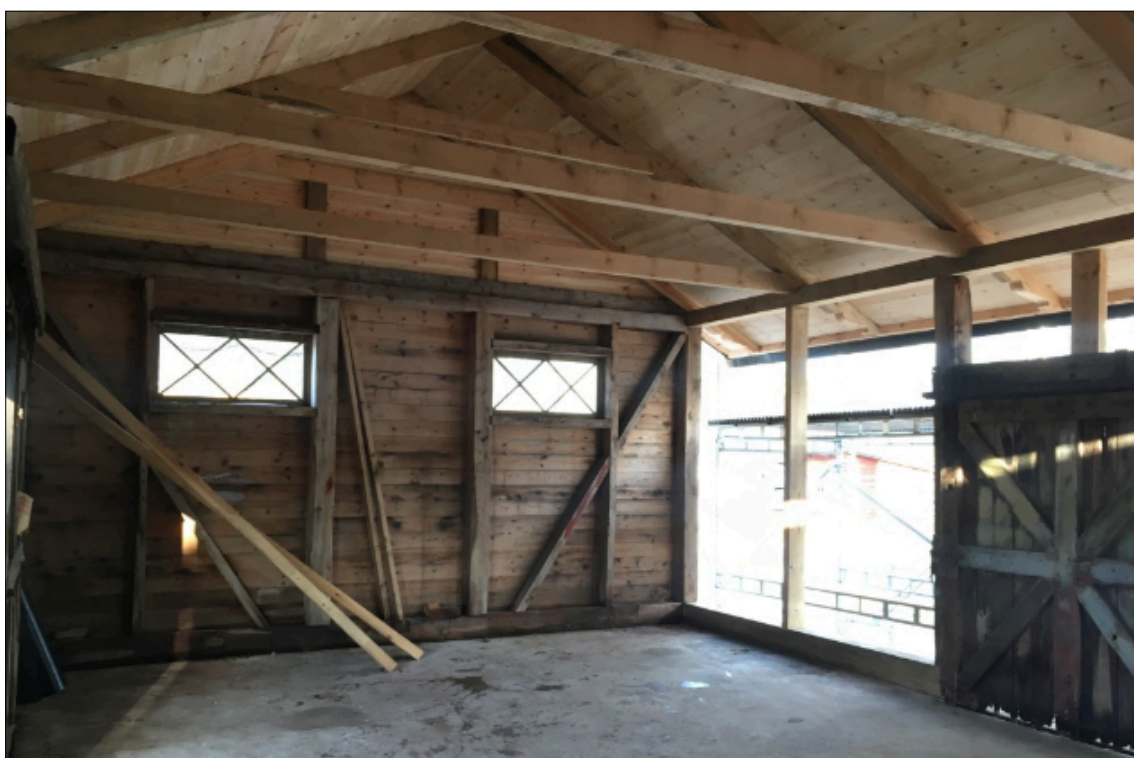
*Fig. 17-18. Färdigställd konstruktion av tak och östra långsidan. Foton från nordväst och sydväst mot långsidan.*

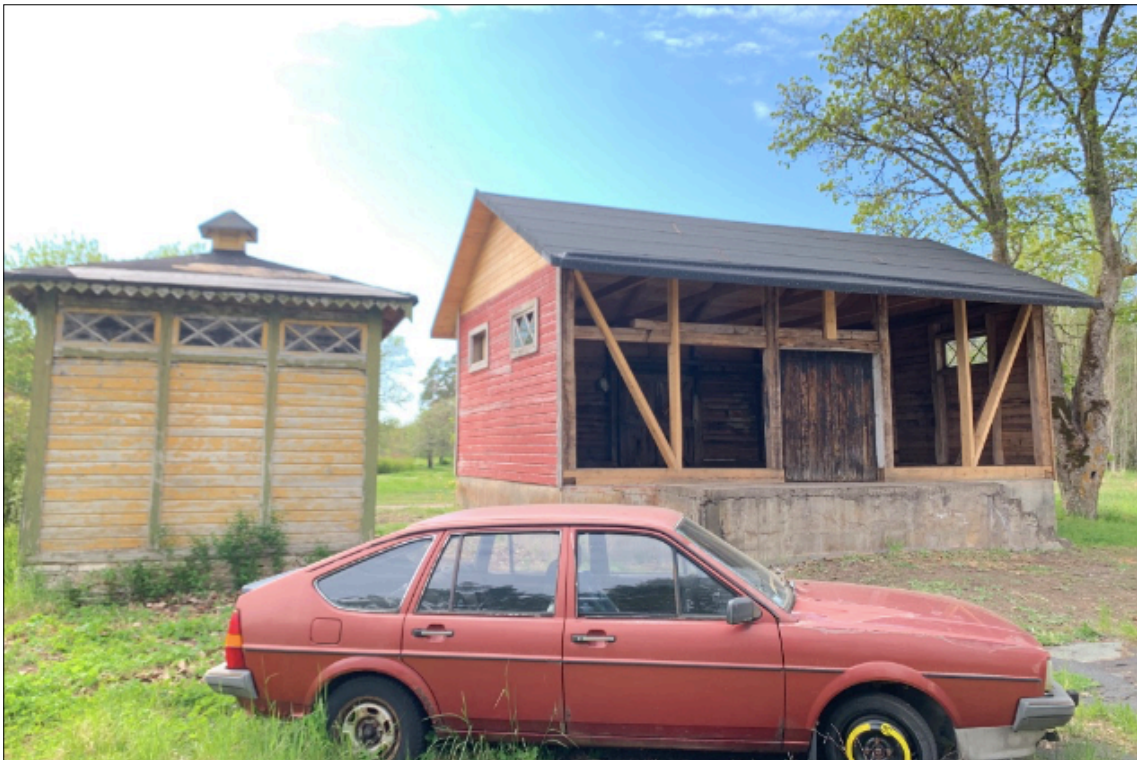
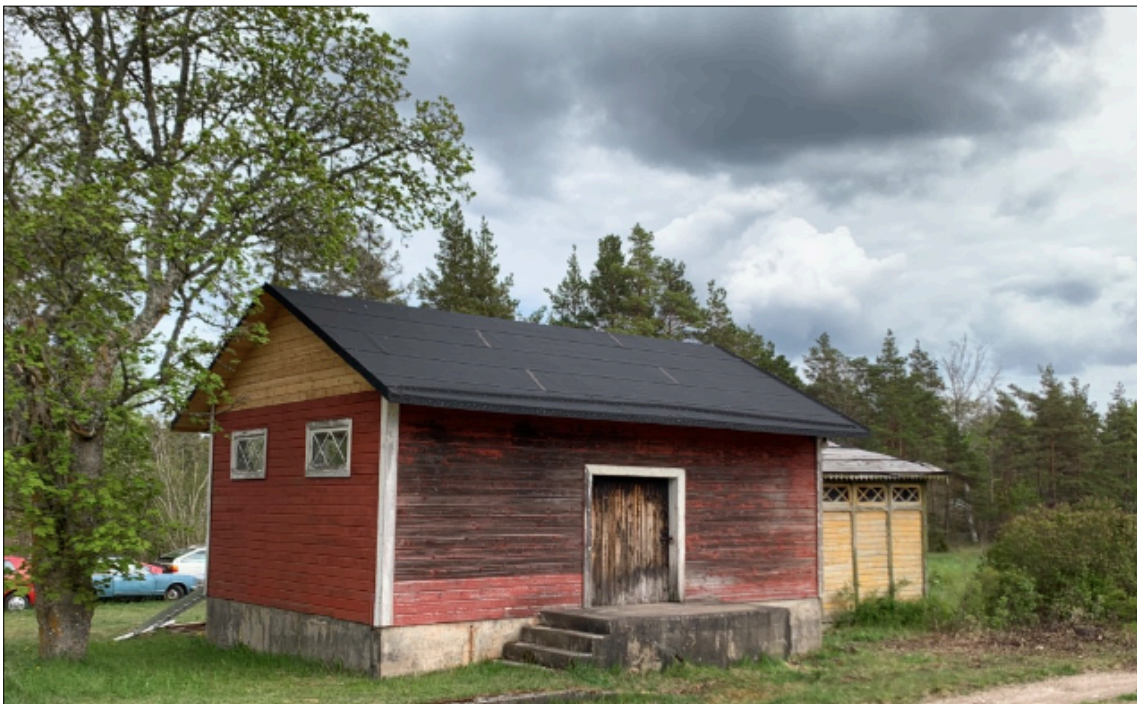
*Fig. 19-20. Magasinet färdigställt och arbetsplatsen rensad från rivningsvirke. Foton från öst och väst-*

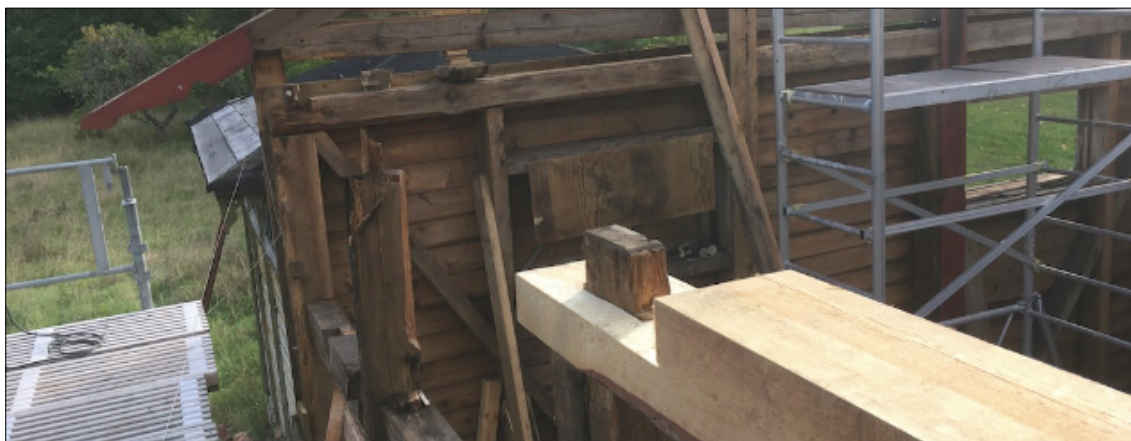
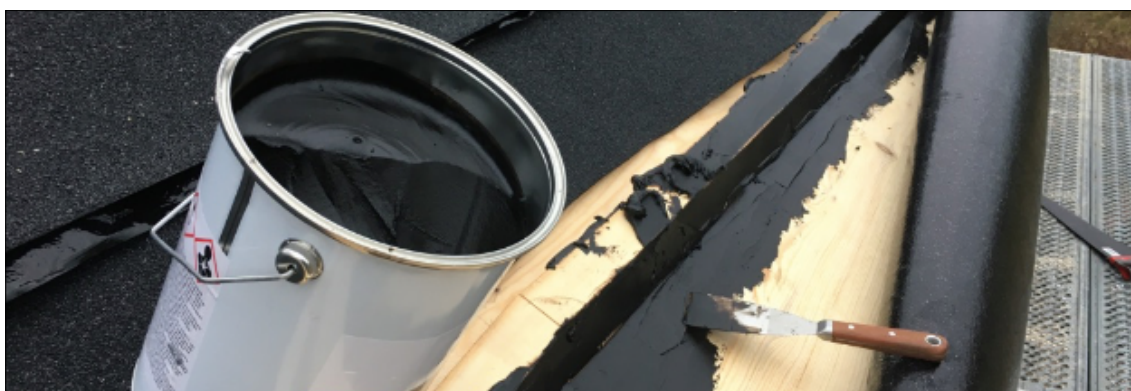
Fotrännorna var mycket dåligt konstruerade och bidrog delvis till påskyndande av läckage varpå dessa ändrades något för en bättre teknisk lösning.

*Fig. 21-22. Arbetsbild från monteringen av nytt långband på östra sidan där gaveltakstolarna var tvungna att lyftas upp för att bandet skulle kunna träs över hörnstolpens tapp. Arbetsbild från klistring av takpapp mot fotrännan i västra takfallet.*

Pappen valde att klistras mot underlaget på samtliga ändar för att avsevärt förlänga livslängden på undertaket samt för att skydda mot läckage.

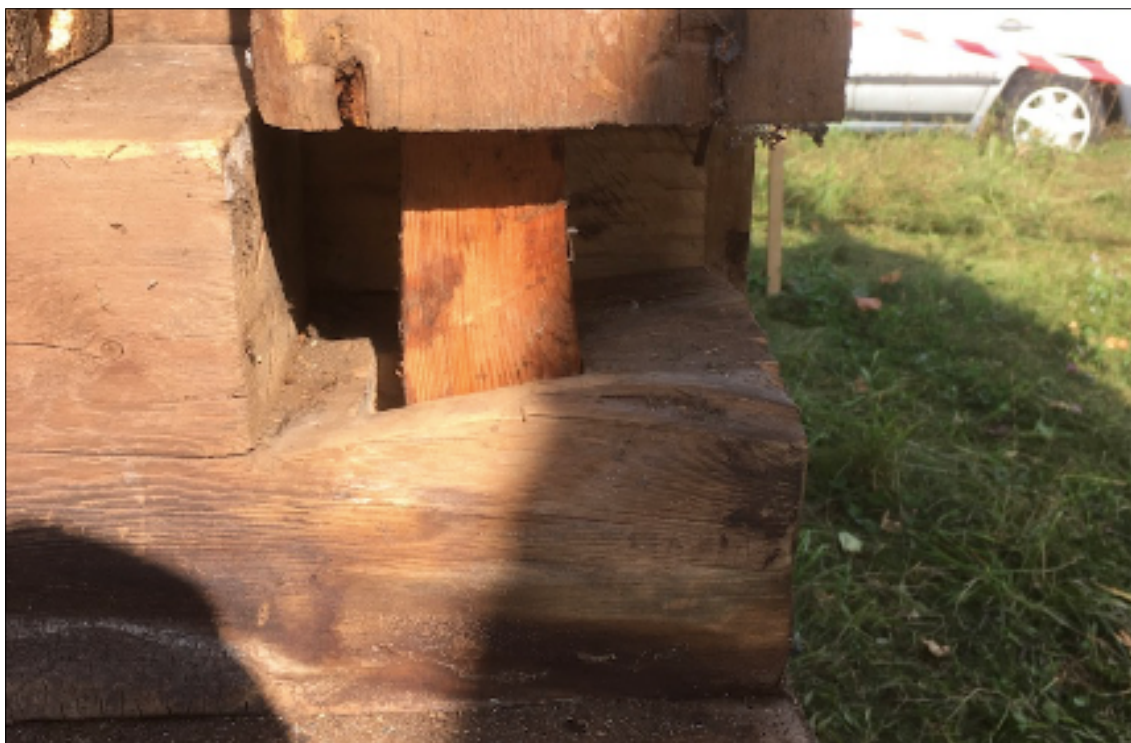
Vid arbetet med utbyte av syllar, lång- och gavelband uppmärksammades en något udda lösning för hörnskarvning än vad som var brukligt vid denna tid. Det vanliga i dessa ramkonstruktioner så sent fram under 1900-talet är halvt i halvtsskarvar. Här var samtliga hörn laxade med en snedlaxning. Hörnstolparna i ramkonstruktionen hade dessutom tappar uppe och nere där den nedre tappen gick ner genom båda syllarna i laxningen. Lång- och kortbanden var överträdde tappen upp till. Den nedre tappen var dessutom koniskt skuren så att hela ramkonstruktionen låstes vid rörelser (se även fotodokumentation).

*Fig. 23. Detaljbild av snedlaxad fogning av syllarna med konisk tapp på hörnstolpen. Motsvarande finns på hörnstolpens övre del. Nordöstra hörnet efter demontering av östra långsidans syll.*
