# Storgatan

## -Hemses kulturhistoriskt värdefulla bebyggelse

Lst. Dnr. 434-3805-2018

RAPPORT 2020:4

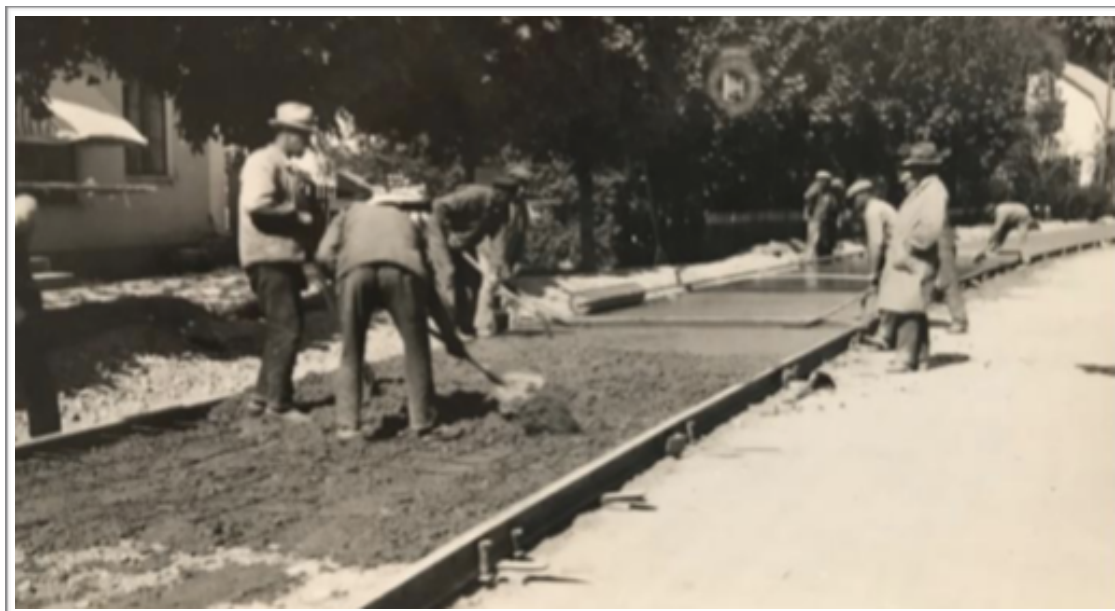
*Nedre bilden visar anläggandet av betongbeläggningsen på väg 142 genom Hemse samhälle, merparten av genomfartsleden Storgatan och anlades 1932 och utgör idag stora miljöskapande värden för samhället. Bilden är troligen tagen av fotograf Svensson vars fotoateljé också syns i bakgrunden till vänster i bild.*

Vidare bör väg 142 som löper genom samhället dokumenteras då Trafikverket planerar att byta betongbeläggningen som är original från 1930-talet mot asfalt. Betongbeläggningsarna i samhällena från 1900-talets första hälft representerar etableringen av den första bilismen på Gotland. Dessa vägar ansågs som "skrytbyggen" då resterande landsvägar på ön var grusade långt in på 1900-talets andra hälft.

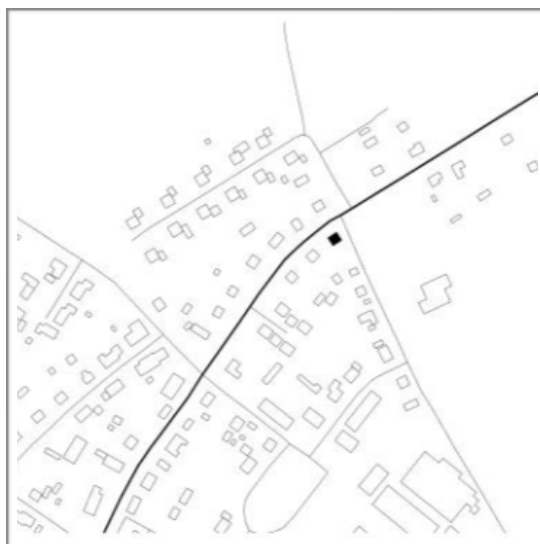
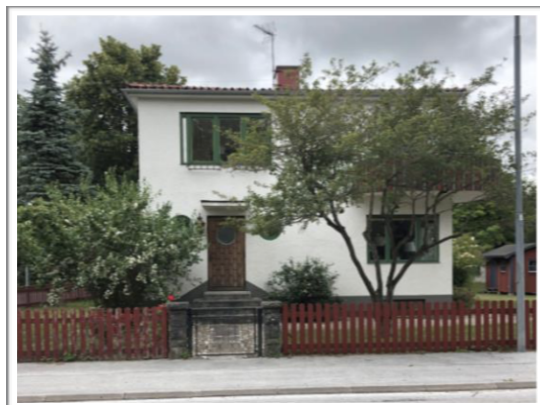
## 1. Hemse Sparven 1

Som man hör på dess smeknamn är funkisvillan en enfamiljsvilla i en typisk funktionalistisk stil. Fasaden är spritputsad i en vit kulör och fönstersnickerier är målade i kromoxidgrön. Balkongen sträcker sig över hörnet vilket även det är typiskt för den funktionalistiska stilen. Det valmade taket är flackt och täckt med enkupigt taktegel.

Byggnadens huvudentré är placerad på den västra sidan mitt emellan två runda fönster. Dörrbladets dekorativa panel är i fernissad teak. Fönstren är i huvudsak tidstypiska två- eller tre-lufts med englas. Ett fönster på den norra fasaden sticker dock ut i och med att det sträcker sig, i höjdlid, över hela andra våningen och består av fyra bågar med 28 blyinfattade glas i varje.

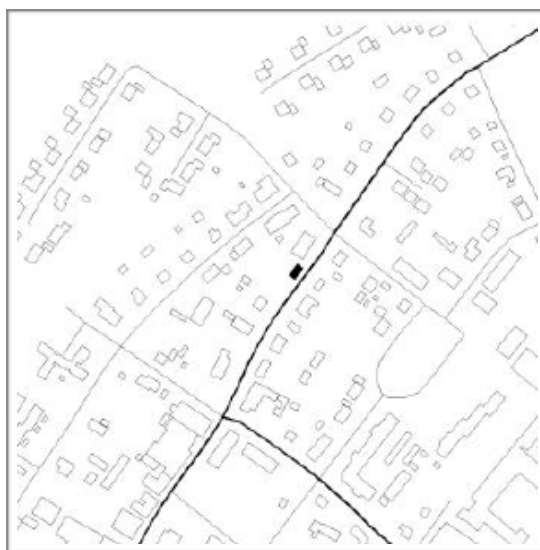
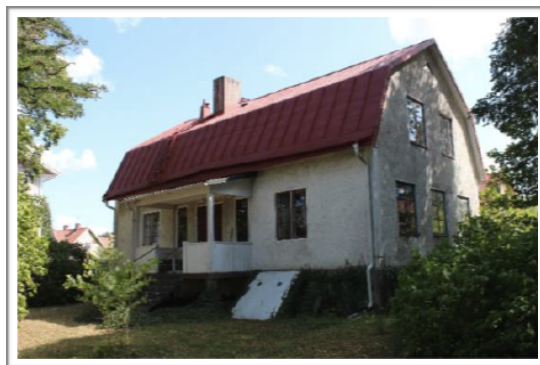
## 2. Hemse Siskan 7:1

Byggnaden har två våningsplan samt en källare. Taket är ett brutet sadeltak täckt med rödmålad falsad skivplåt. På det östra takfallet finns ett takfönster vilket sannolikt är ett spår från tiden då byggnaden fortfarande fungerade som fotoateljé.

Fönstren består i huvudsak av tvåluftsfönster med sex spröjsade glas. På den östra långsidan samt norra gaveln är fönstren kopplade vilket tyder på att de är senare än fönstren på den västra långsidan som inte är kopplade. På den västra långsidan finns även ett fönster där det mittersta glaset sitter i en separat båge som ett litet vädringsfönster. Fönsterkarm och mittpost är målade i en vit kulör och samtliga bågar är målade i en röd kulör. På södra gaveln finns även ett trekantigt spröjsat vindsfönster.

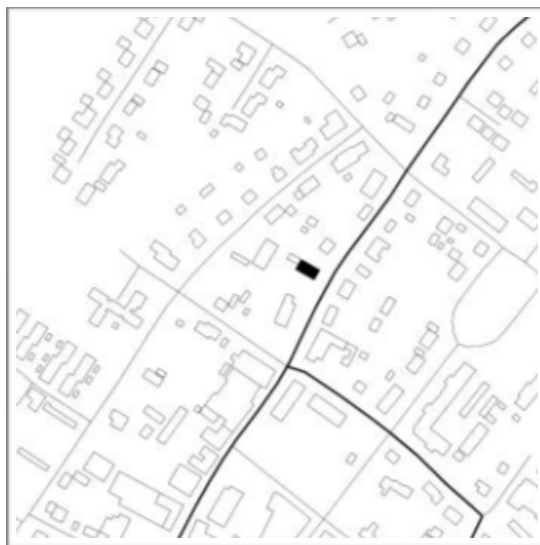
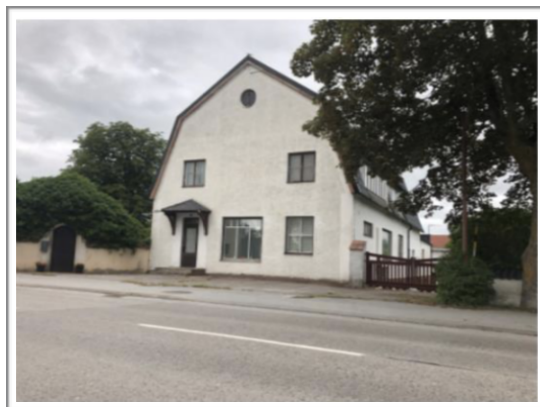
### 3. Hemse Siskan 3:1

Byggnaden är troligtvis uppförd i tegel med två våningsplan plus vind och källare. Fasaden är spritputsad i en vit kulör med slätputsade hörn. Taket är ett brutet sadeltak täckt med svart plåt i taktegelimitation. Den östra entrén har ett skärmtak täckt med eternit samt vattenutkastare i form av drakhuvuden.

Fotoateljéns entré och skyltfönster på den östra gavel kantar direkt mot tomtgränsen och trottoaren. Man kommer in till tomten antingen genom en trägrind norr om byggnaden eller genom en port i byggnadens södra mur. Då det är en privat fastighet så är byggnaden endast inventerad från gatan.

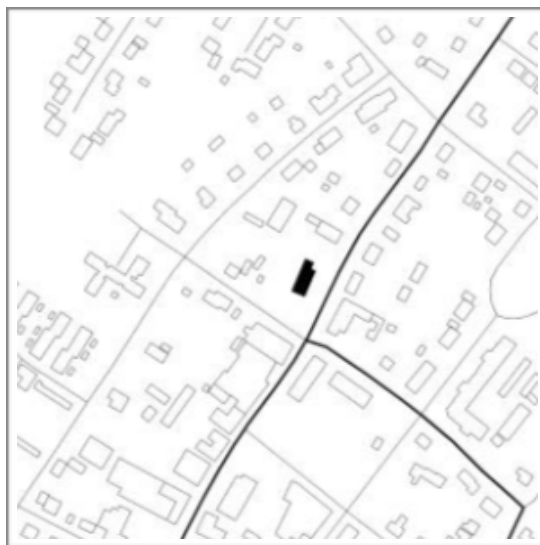
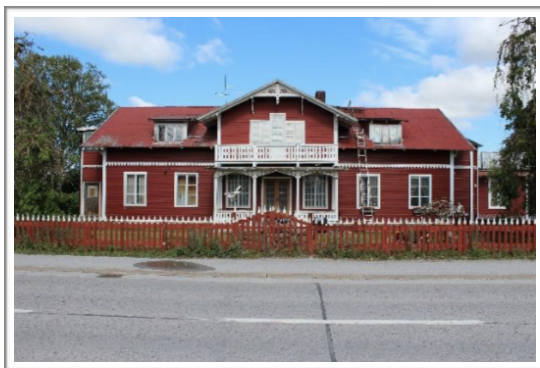
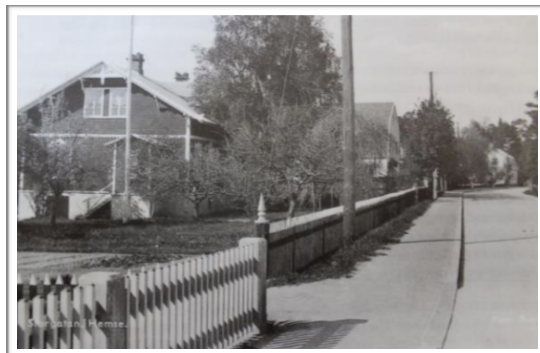
## 4. Hemse Siskan 1:1

Byggnaden speglar den typiska panelarkitekturen som var populär vid förra sekelskiftet. Fasaden är i liggande pärlspont dekorerad med snickarglädje i en vit kulör vid gavlar samt frontespis. Sockeln är putsad. Byggnaden har ett sadeltak täckt med sinuskorrugerad plåt. Den åttkantiga entrén mot norr har ett plåtklätt polygontak.

Byggnaden har 8 dörrar varav två är balkongdörrar. Ingen dörr är original. Inga ursprungliga fönster tycks finnas kvar då byggnaden främst har kopplade tvålufts-fönster med spröjs samt mer moderna fönster. Två fönster på den åttkantiga entrén kan dock vara original. Den västra sidan har en stor altan och i källarplan finns 8 garageportar.

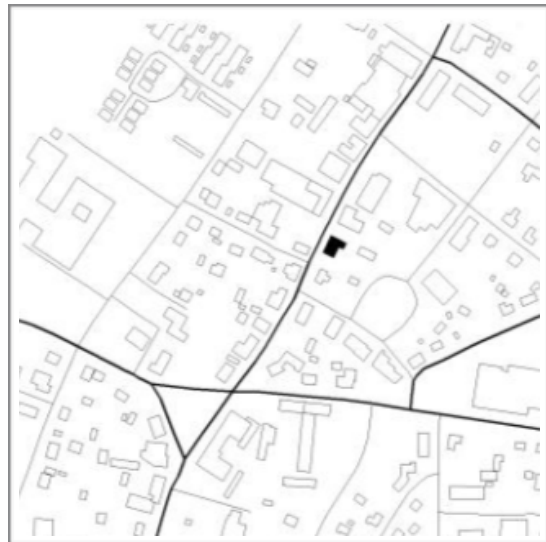
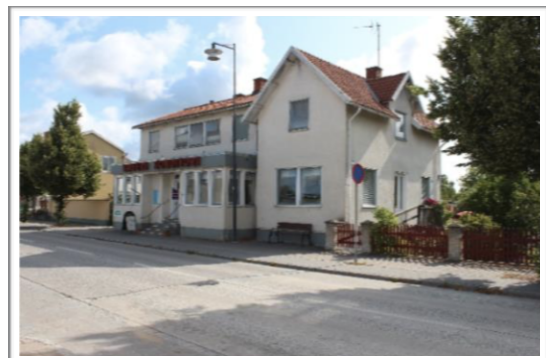
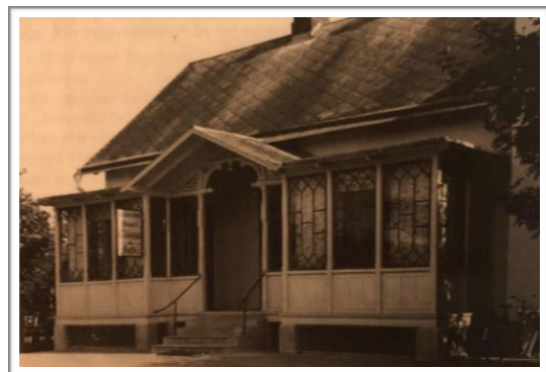
## 5. Hemse Lärkan 2:1

Byggnaden består av tre byggnadskroppar samt en punchveranda. Byggnadskroppen längst söderut är den del som är bäst bevarad exteriört. Delen mot Storgatan hade tidigare en punchveranda med snickarglädje. Idag är exteriören helt om- och tillbyggd i en modernistisk funkisstil. Den östra delen in mot gården är numera förlängd.

Fasaden är spritputsad i en vit kulör med en slätputsad grå sockel. Byggnadens sadeltak som tidigare var täckt med eternit är idag täckt med enkupigt taktegel. Den östra byggnadskroppen har ett plåttak i taktegelimitation. Samtliga fönster och dörrar är utbytta till främst pivothängda fönster samt moderna dörrar. Dörrarna är målade i en röd kulör förutom huvudentrén som är i aluminium samt balkong- och verandadörrarna som är vitmålade. Fönsterkarmarna är vitmålade och bågarna är i en blå kulör.

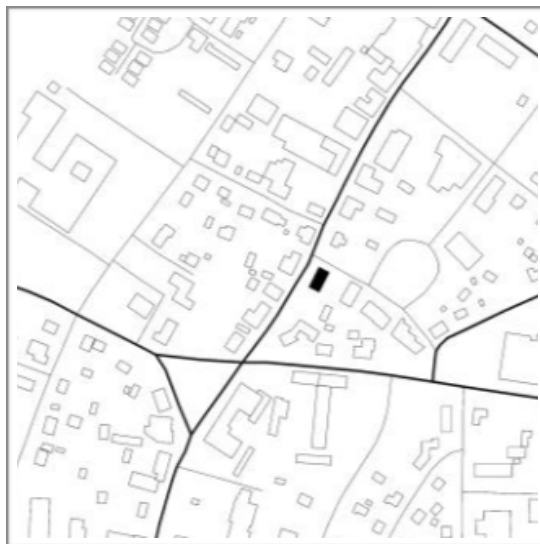
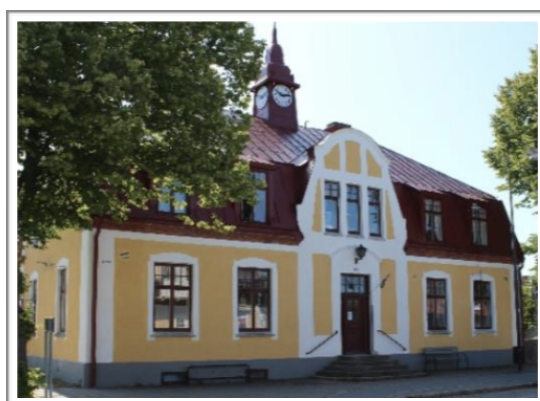
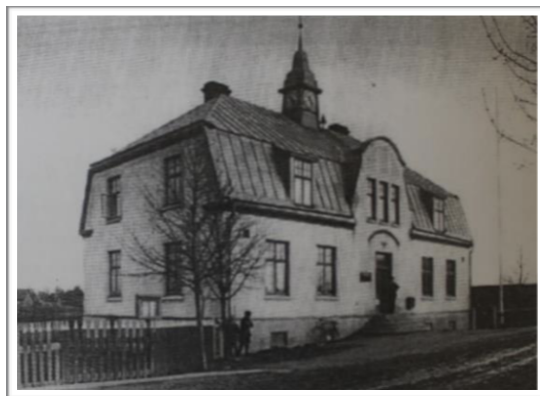
## 6. Hemse Doppingen 1:1

Huvudbyggnaden har en markerad frontespis samt fyra takkupor mot Storgatan och tre in mot gården. Byggnaden har även en dekorativ tegelgesims med motiv av en jonisk kymation.

På byggnadens baksida syns spår i fasaden efter en tidigare öppning. Eventuellt kan det ha varit ett tidigare fönster till ett invändigt trapphus.

Byggnaden har en takryttare med urtavlor i fyra väderstreck placerat mitt på taknocken. Takryttaren är i rödmålad plåt. Urtavlan är vit med svarta siffror. Denna takryttare med tillhörande klocka förklarar byggnadens populärnamn, Klockhuset. Tomten omgärdas av en mur som ersatte ett tidigare staket i trä under början på 1990-talet.<sup>17</sup>

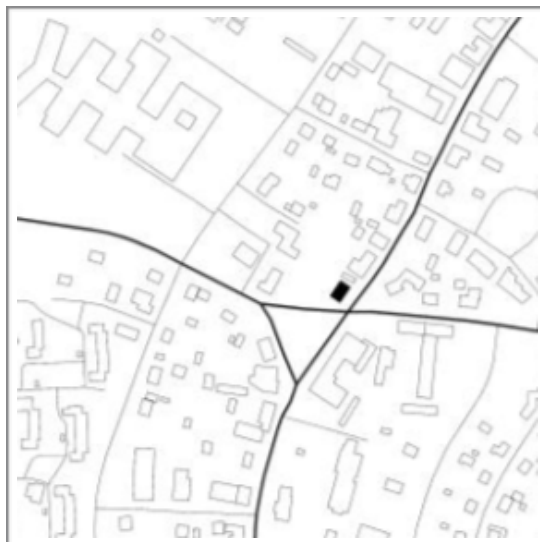
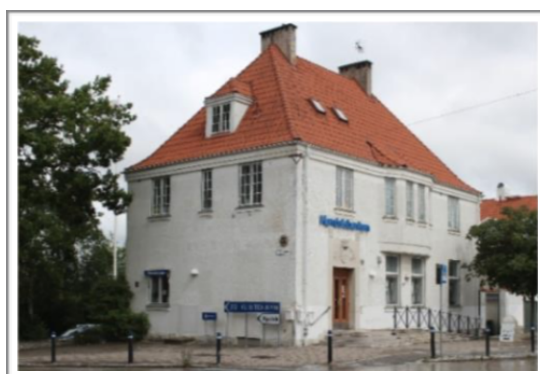
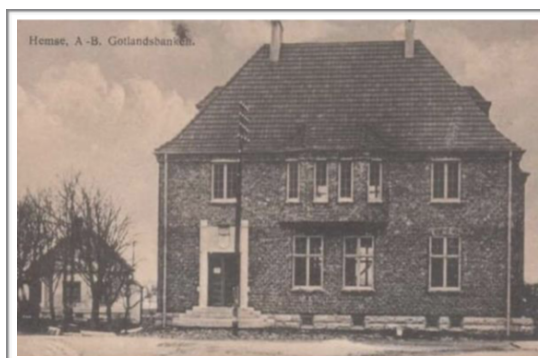
## 7. Hemse Anden 12:1

Idag är byggnaden släpputsad upp till ca 1 meter ovanför sockeln och sedan spritputsad i en vit/grå kulör. Byggnaden har tre ingångar där huvudentrén är mot Storgatan. Byggnaden har två våningsplan och en inredd vind samt källare. Fönstren på nedre plan är inte de ursprungliga till skillnad från övriga fönster. Fönsterkarmarna går i en grön kulör medan spröjs, båge samt mitt- och tvärpost är målade i en vit kulör. Fönsterbågarna hålls samman med tidstypiska enkla rundade hörnjärn.

På 1980-talet fanns en bankomat längst till höger på fasaden mot storgatan.<sup>8</sup> På slutet av 1990-talet uppfördes en ramp upp till entrén och samtidigt flyttades bankomaten så den

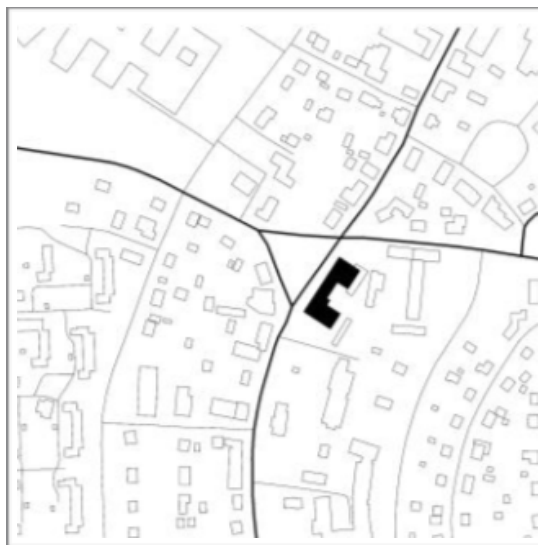
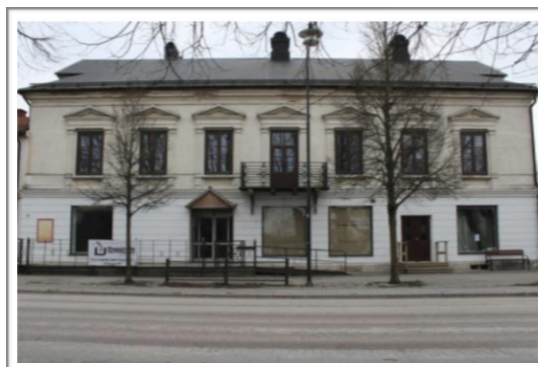
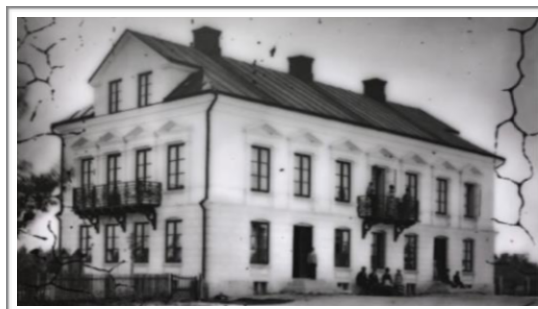
Byggnadens arkitektur knyter an till den klassicistiska arkitekturstilen. Fasaden är slätputsad med vitkalkade kvaderstenar i bottenvåningen samt tympanonförsedda fönsteromfattningar med pilastrar på plan 2.

Byggnadens mansardtak var tidigare täckt med svart falsad skivplåt, idag är taket täckt med en svart korrugerad plåt. Samtliga snickerier är målade i en brun kulör.

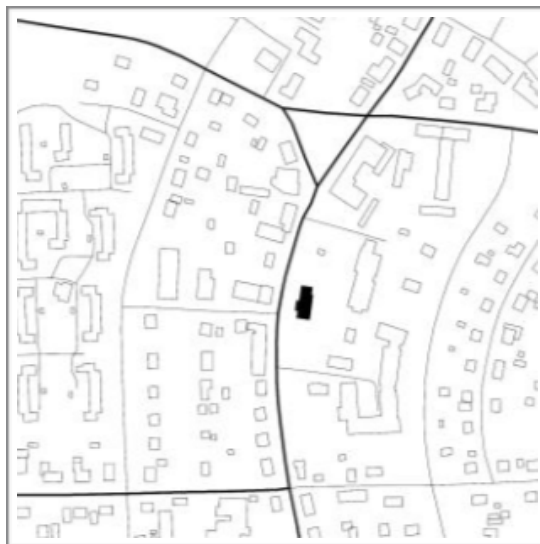
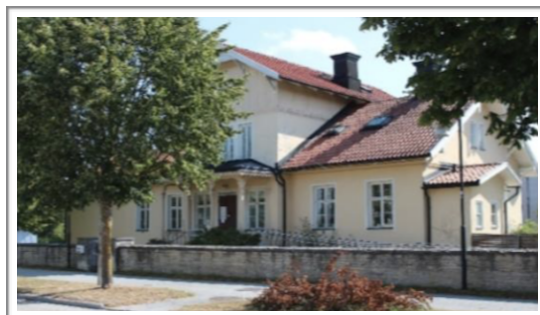
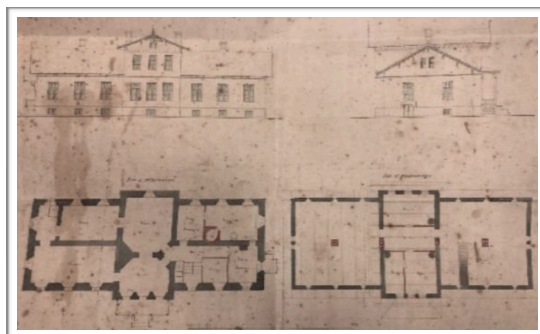
## 9. Hemse Blåkråkan 11:1

Ovanför huvudentrén finns en lampa i funkisstil och till vänster finns en elektrisk dörrklocka, även den i enkel 1930-talsstil. Då ringklockan är infälld i putsen skulle det kunna tänkas att byggnaden blev reveterad vid denna tid. Denna tanke stärks av att panelarkitektur var mer vanligt vid byggtiden för denna villa. Fastigheten har även en stiliserad snickarglädje vid gavelspetsarna samt vid förstukvisten vilket anspelar till förra sekelskiftets formspråk.

Tillbyggnaden norrut, entrén på den södra gaveln och takkuporna på östra takfallet tillkom runt 1930.<sup>13</sup> Den norra tillbyggnaden är byggd över den tidigare källarentrén och därför är den ursprungliga dörren

skapad upptill. Ursprungsbyggnaden har en dekorativ takgesims och byggnadens sockel krönts av en dropplista i huggen kalksten till skillnad från tillbyggnaderna.

Kopplade vitmålade fönsterbågar tyder på att de blivit utbytta. Kopplade bågar var en sällsynt företeelse vid uppförandet av denna byggnad. Även källarfönstren, som tycks vara ursprungliga, talar för att de övriga fönstren blivit utbytta, detta då de har vinkelgångjärn i en modell typisk för 1800- talets senare hälft. Samtliga fönster förutom källarfönster, takfönster och takkupor har fönsterbleck i plåt.

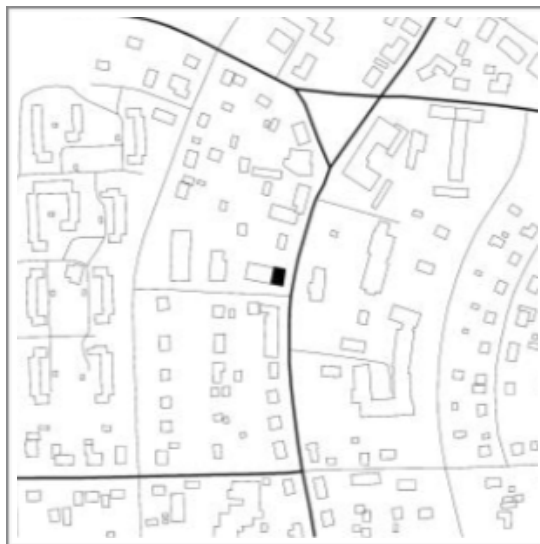
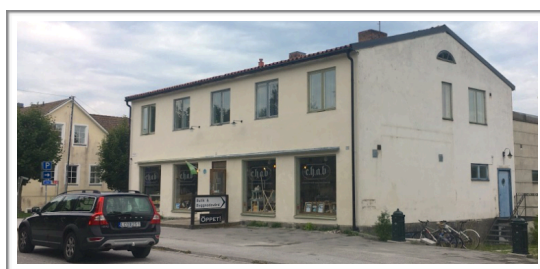
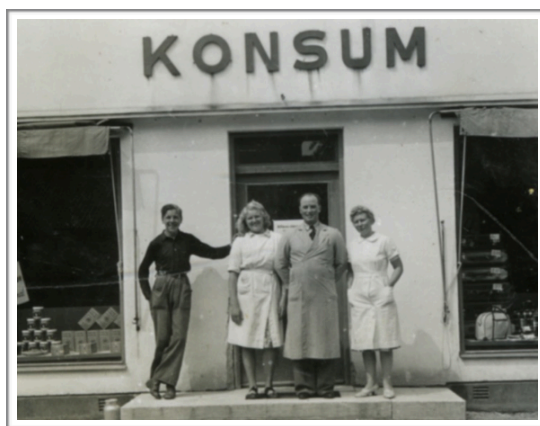
Huvudentrén finns i öst mot Storgatan med fyra skyltfönster. På ovanvåning finns fem tvåluftsfönster med kopplade bågar. Entrédörren är i teak med två kassettfönster. Det finns även plats för ett överljus ovanför dörren men är idag igensatt. Ovanför skyltfönstren finns en dropplist i furu klädd med galvad zinkplåt. På huvudbyggnadens västra sida finns en tillbyggnad uppförd 1979 som rymmer lager och verkstadslokaler.

Den norra gaveln har ett mindre tvåluftsfönster samt en entré på bottenvåningen. Dörren är av en senare modell.

På ovanvåningen finns två fönster, ett enlufts-fönster samt ett tvålufts-fönster. På den södra gavelns bottenplan finns ett tvålufts-fönster samt en dörr målad i en blå kulör. På ovanvåningen finns två tvålufts-fönster. Både den norra och den södra gaveln har ett lunett-fönster på vindsvåningen. Arbete pågår på huvudbyggnaden där snickerierna som idag är målade i en blå kulör målas blekgröna.

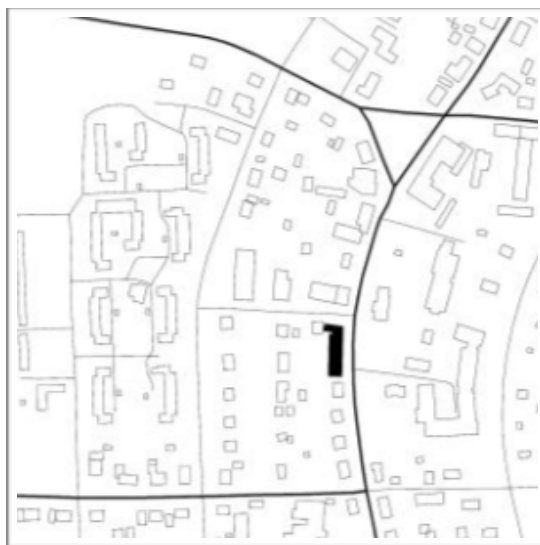
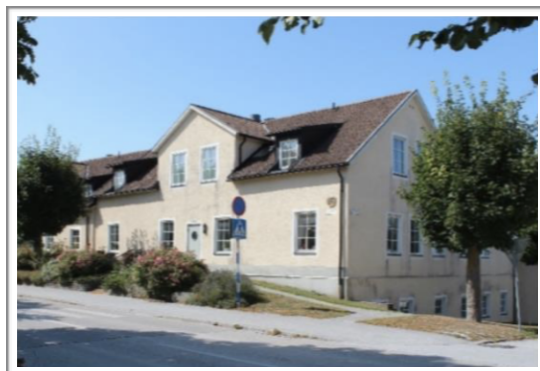
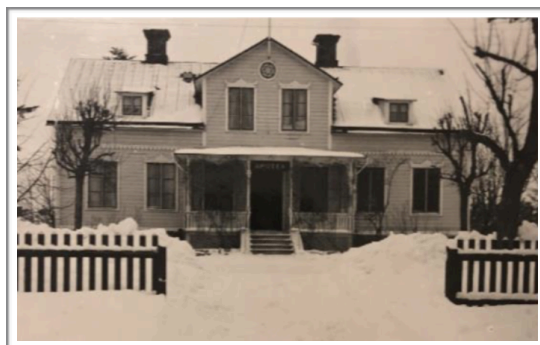
Gamla Apoteket är som tidigare nämnts både om- och tillbyggt och byggnaden är idag sammanbyggd med två liknande byggnadskroppar som även de ligger mot Storgatan. In mot gården har byggnaden också blivit kraftigt ombyggd.

Byggnaden har 3 våningar i suterräng och fasaden är spritputsad i en ljusgul kulör med slätputsade omfattningar i en vit kulör. Byggnaden hade ursprungligen ett sadeltak täckt med falsad plåt men idag täcks taket med tvåkupiga bruna betongpannor. Dörrar och fönster är utbytta till nya moderna med utanpåliggande spröjs. Dörrarna är i en ljus grön kulör och samtliga bågar och spröjs är vita.

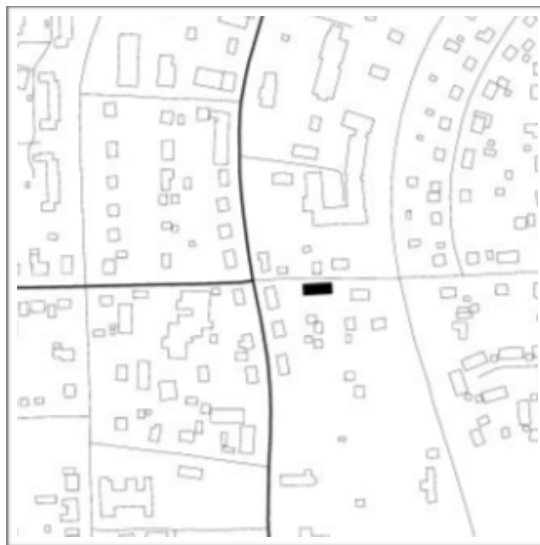
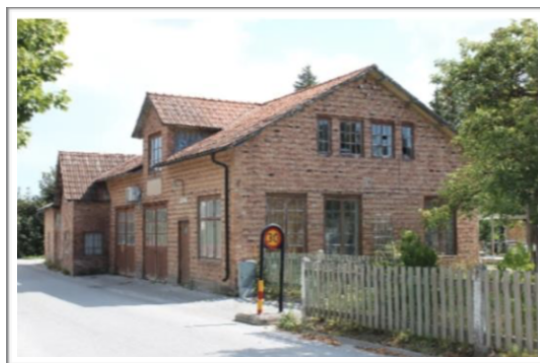
## 12. Hemse Måsen 1:1

På den östra gaveln finns en skylt i puts med texten "HEMSE MEK VERKSTAD". Texten är dock sliten. Ytterligare en putsad skylt finns på den västra tillbyggnaden. Denna är gjord av nuvarande ägare och saknar text.

Garageportarna på den västra tillbyggnaden är original, detsamma gäller garageporten på den östra delen. Samtliga garageportar är

glasade med spröjs. De västra garageportarna har dörrblad med speglar och den östra porten har panel lagt i fiskbensmönster. Byggnadens fönster är spröjsade och samtliga snickerier är målade i en brun kulör bortsett från 3 fönster på den södra fasaden.

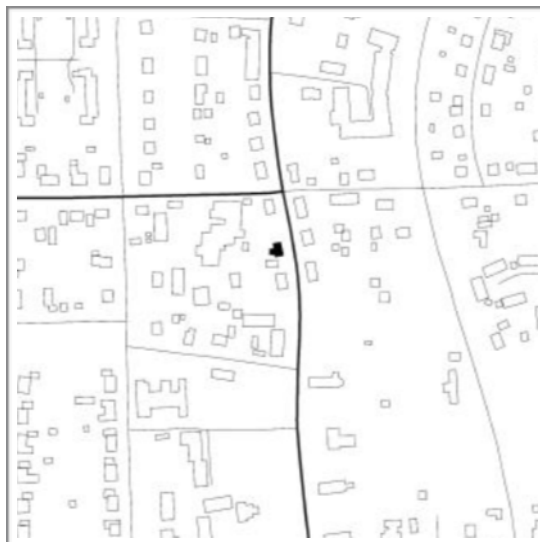
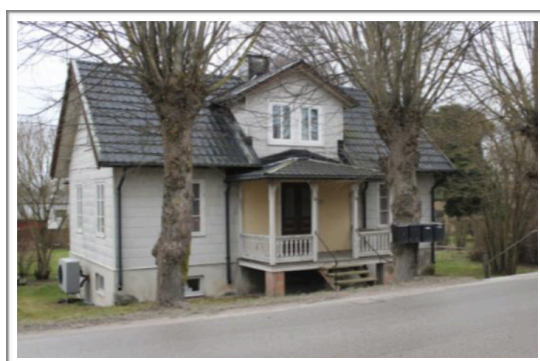
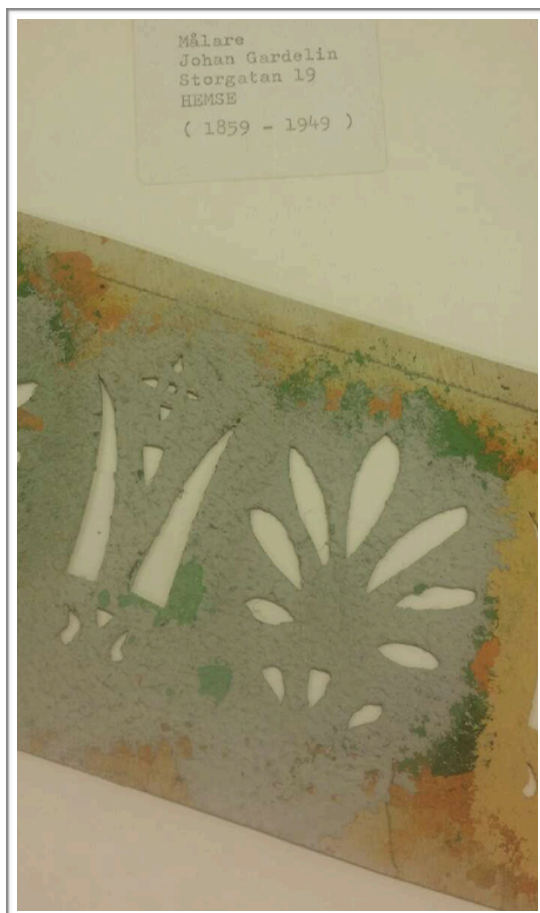
### 13. Hemse Törden 1:1

Samtliga inventerade fönster är av senare typ och har bågar och spröjs i en vit kulör. Väst-  
ra sidan ej besiktigad då det är en privat fastighet.

Nedersta bilden visar en av Gardelins målarschabloner som påträffats av en slump och ägs idag av en privatperson som arbetar som lärare i traditionellt måleri.

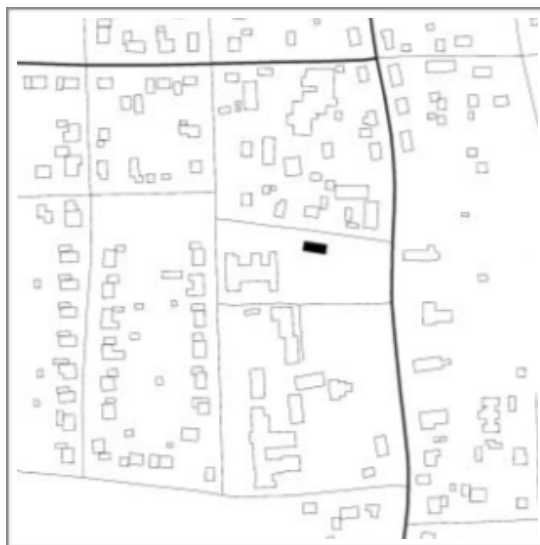
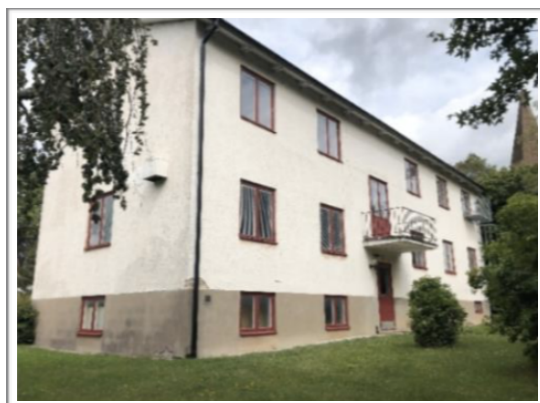
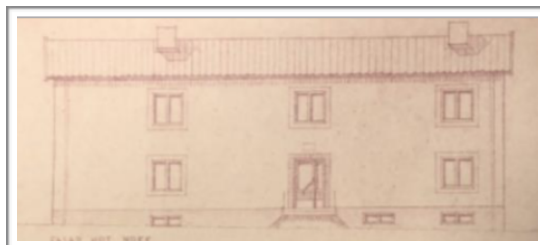
## 14. Hemse Hägern 2:1

Byggnaden är idag ett flerbostadshus av typen lamellhus uppförd i en moderniserad och rationell funktionalistisk arkitektur. Byggnadskroppen är uppförd i lättbetong samt betonghålstén. Fasaden är spritputsad i en ljus vit/gul kulör och sockeln är slätputsad i en grå kulör. Byggnaden har ett flackt pappklätt sadeltak vilket var vanligt under mitten av 1900-talet. Byggnadens samtliga fönster, förutom ett, är tvålufts-fönster med båge och karm i rödmålat trä.

Byggnaden är till det yttre välbevarad om än i behov av underhåll. Det är främst entrén mot Kyrkvägen som har moderniserats.

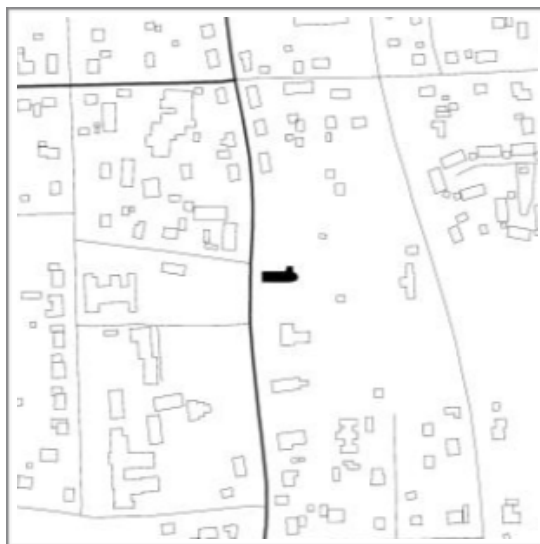
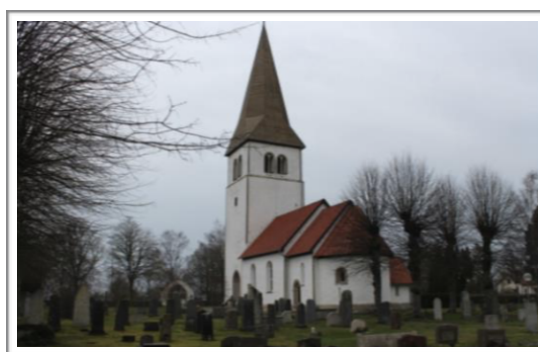
## 15. Hemse Kyrkogården 1:1

Fasaden är slätputsad i en vit kulör med synliga hörnkedjor. Koret, sakristian och långhuset har tegelklädda sadeltak. Tornet kröns av en åttkantig spira och absiden har ett valmat tegelklätt tak. Kyrkan har tre ingångar och den södra, i tornbyggnaden, är huvudingången. Ingången är uppförd av grå, grågul och röd kalksten vilket skapar en dekorativ portalöppning. Koringångens rundbågiga portal mot syd är i sandsten. Tornets norra rundbågiga portal är uppförd i röd och grå kalksten.

Kyrkans rundbågiga fönster på långhus och kor förstörades under 1850-talet.<sup>34</sup> Långhusets blyinfattade fönster har försetts med karmar och bågar i gråmålat trä. Absidens fönster med blyinfattat antikglas har en fön-

teromfattning i sandsten. Sakristian har ett rundbågigt fönster i norr samt ett rektangulärt fönster i öst, båda med fönsteromfattningar i kalksten.

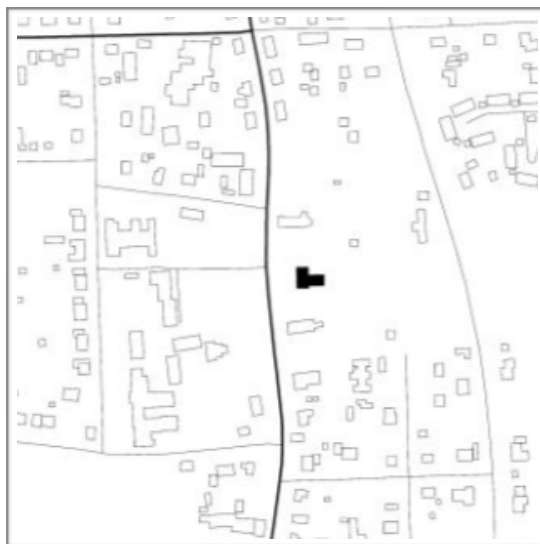
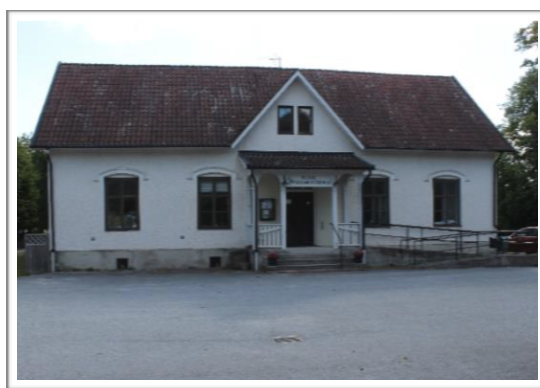
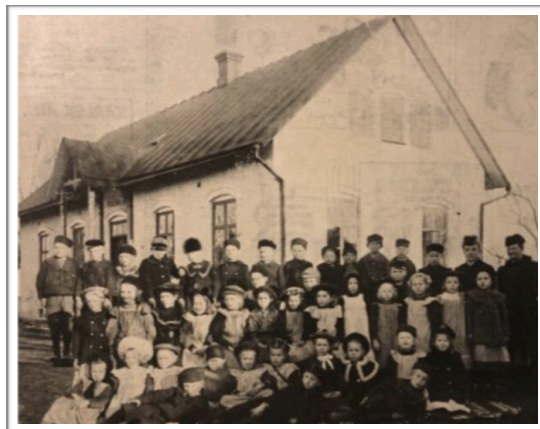
Förstukvisten mot Storgatan är byggnadens huvudentré. Dörrens överljus är ursprungligt däremot så är dörren utbytt. Fönstren på ursprungsbyggnaden tycks vara av en senare modell då de är tvålufts med sex spröjsade glas. På tillbyggnaden finns det fönster av såväl ursprungsbyggnadens typ men även fyrlyfts-fönster med 6 spröjsade glas.

Denna fönstertyp med fast mitt- och tvärpost var en vanlig modell under slutet av 1800-talet. Det kan därför tänkas att fyrlyfts-fönstren tidigare satt på ursprungsbyggnaden men flyttades vid någon av ombyggnationerna.

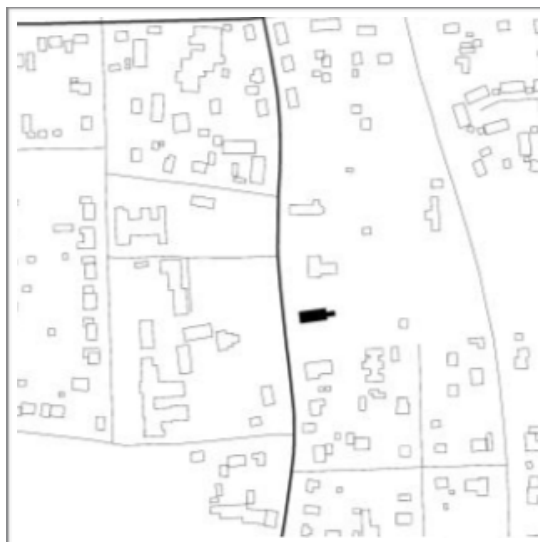
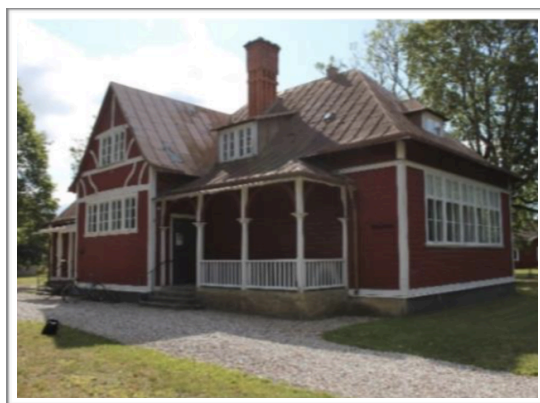
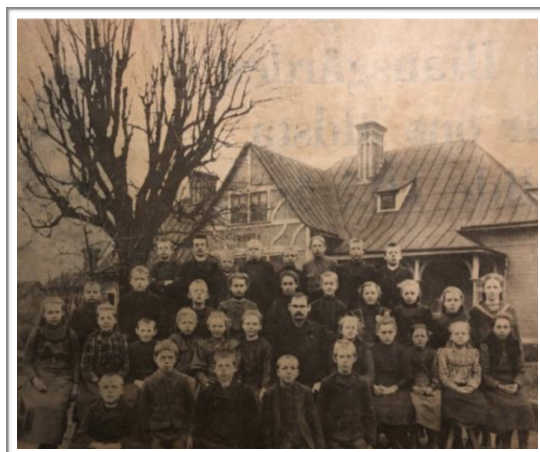
## 17. Hemse Skolgården 1:1

Två av byggnadens dörrar kan vara original, dels huvudentrén som har en brunmålad pardörr med speglar samt entrén öster om frontespisen som även den är en brunmålad spegeldörr, dock enkel och med två fönster.

Byggnaden har ytterligare två dörrar som är av senare modell med stående träpanel, dessa är placerade på byggnadens nordöstra del. Byggnaden har främst tvålufts-fönster med sex spröjsade glas men även fyrlufts-fönster med sex spröjsade glas. Karm, båge och spröjs är målade i en vit kulör på samtliga fönster.

Röda skolan, som då var Hemses gamla kyrkskola, köptes in av folkhögskolan 1948 och byggdes då om till elevhem.<sup>44</sup> Byggnaden är mycket välbevarad med många originaldelar kvar.

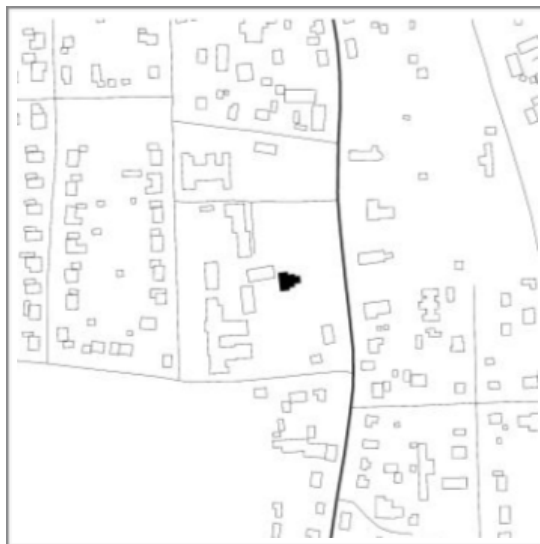
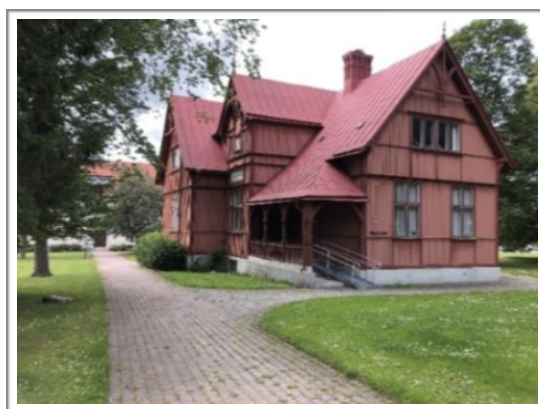
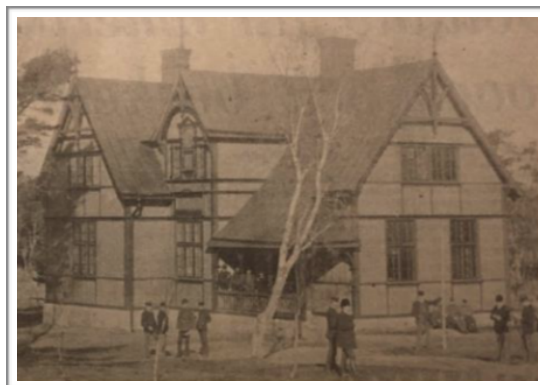
## 18. Hemse Hägern 1:1

Byggnaden har två entréer, en mot norr i anslutning till en taktäckt arkad, samt en söderut i anslutning till en förstukvist. Den södra entrén har en pardörr och den norra en enkeldörr. Båda entréerna har dörrblad med stående brunmålad panel och dekorativa svartmålade smidesbeslag.

Sedan byggnaden uppfördes har den brukats av folkhögskolan och endast mindre förändringar har skett. Färgsättningen har föränd-

rats genom tiderna från en liknande färgsättning som idag men med mer kontraster till en ljus kulör under 1900-talets mitt och åter till dagens färgsättning. Även byggnadens fönster har bytt ut.

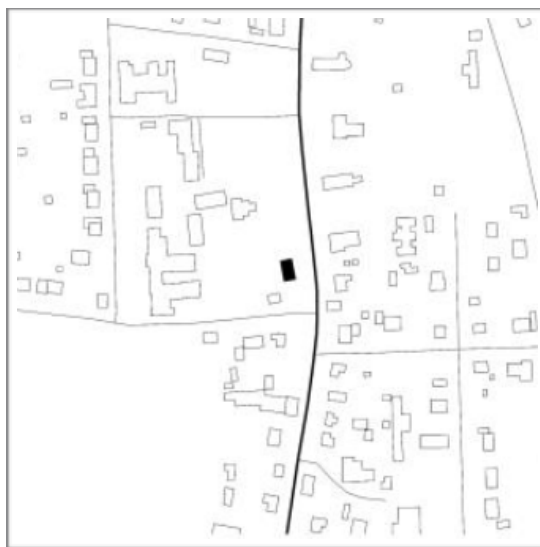
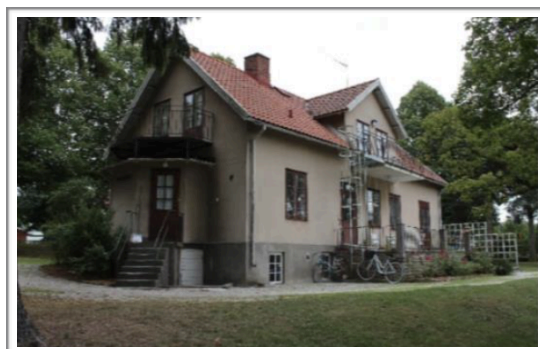
## 19. Hemse Hägern 1:1

Byggnadens stuprör och hängrännor är sannolikt även de från ombyggnationen på 1950-talet.

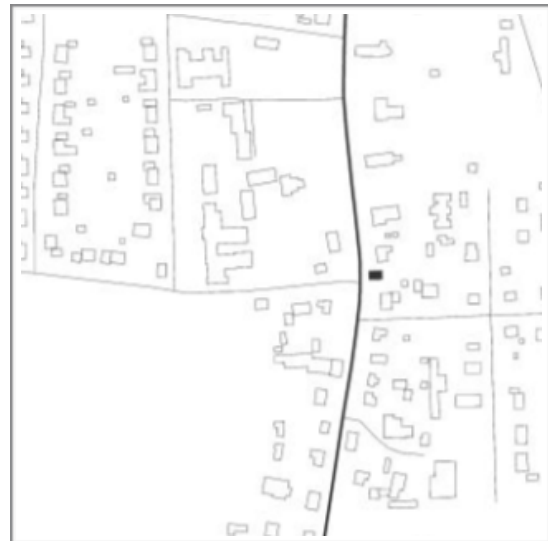
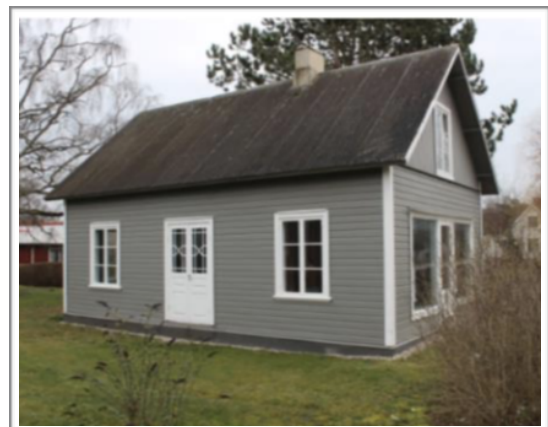
## 20. Hemse Storken 7:1

Centrerat på västra gaveln finns en glasad trädörr. På den norra långsidan finns en pardörr med 16 spröjsade munblåsta glas i vardera dörrbladet. Fönstren utgörs främst av tvåluftsfönster med sex spröjsade munblåsta glas. Östra sidan ej besiktigad då det är en privat fastighet. Byggnaden är exteriört sett mycket välbevarad och är en representant för den tidiga handelsverksamheten i Hemse.
