Sighloffwers tingshus vid Tingstäde kyrka?

Gotlands län och region
Tingstäde socken
Kyrkogården 1:1
L1976:9921

Lst. dnr. 431-2129-2022

RAPPORT 2023:7

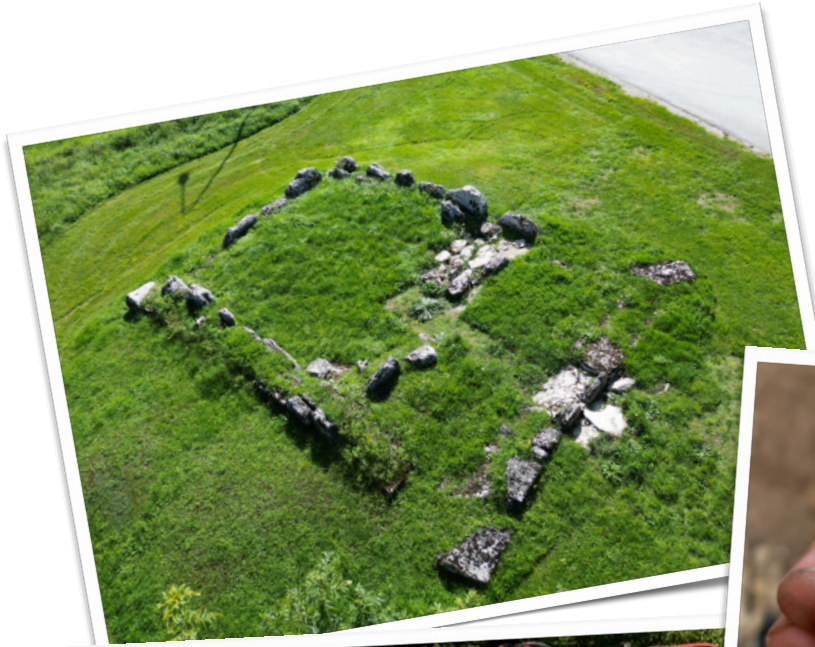
Fig. A. *Drönbild av husgrunden efter undersökning och återställning. Foto åt söder 2023.*

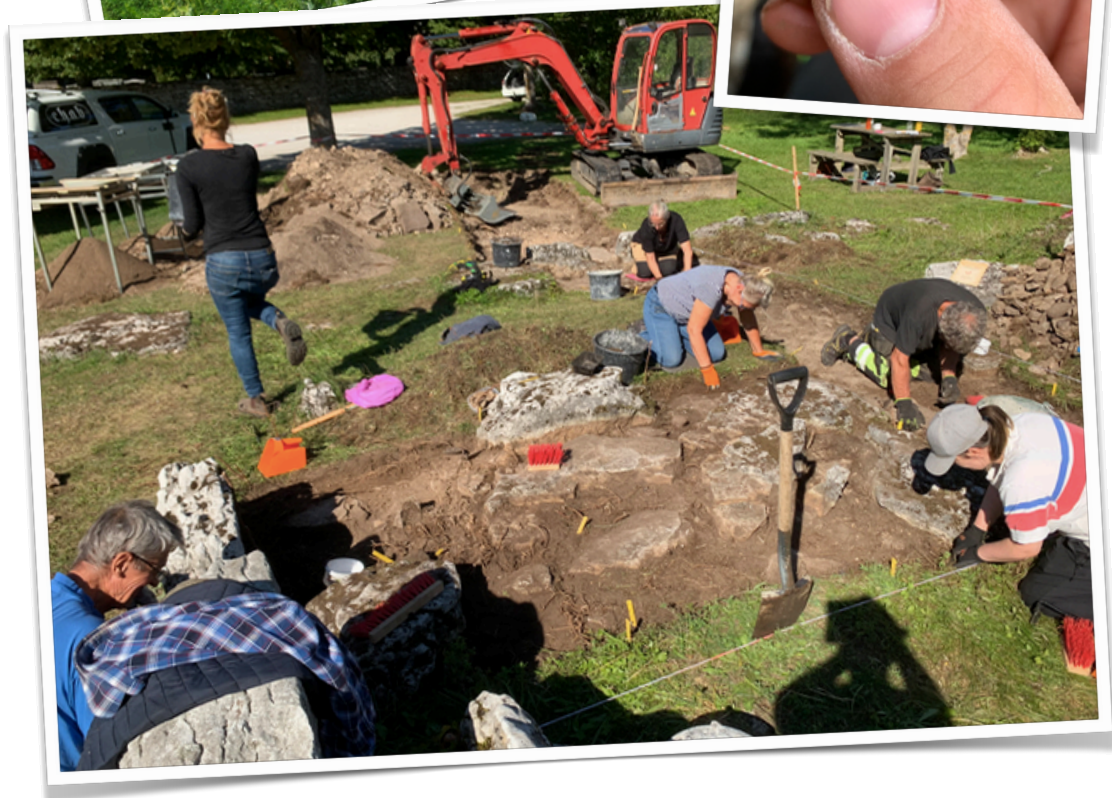
C. *Undersökningsbild från grävkursen. Deltagarna undersöker här insidan av husgrunden. Centralt i förgrunden syns spisfundamentet och strax därbakom förstugan. Foto åt norr.*

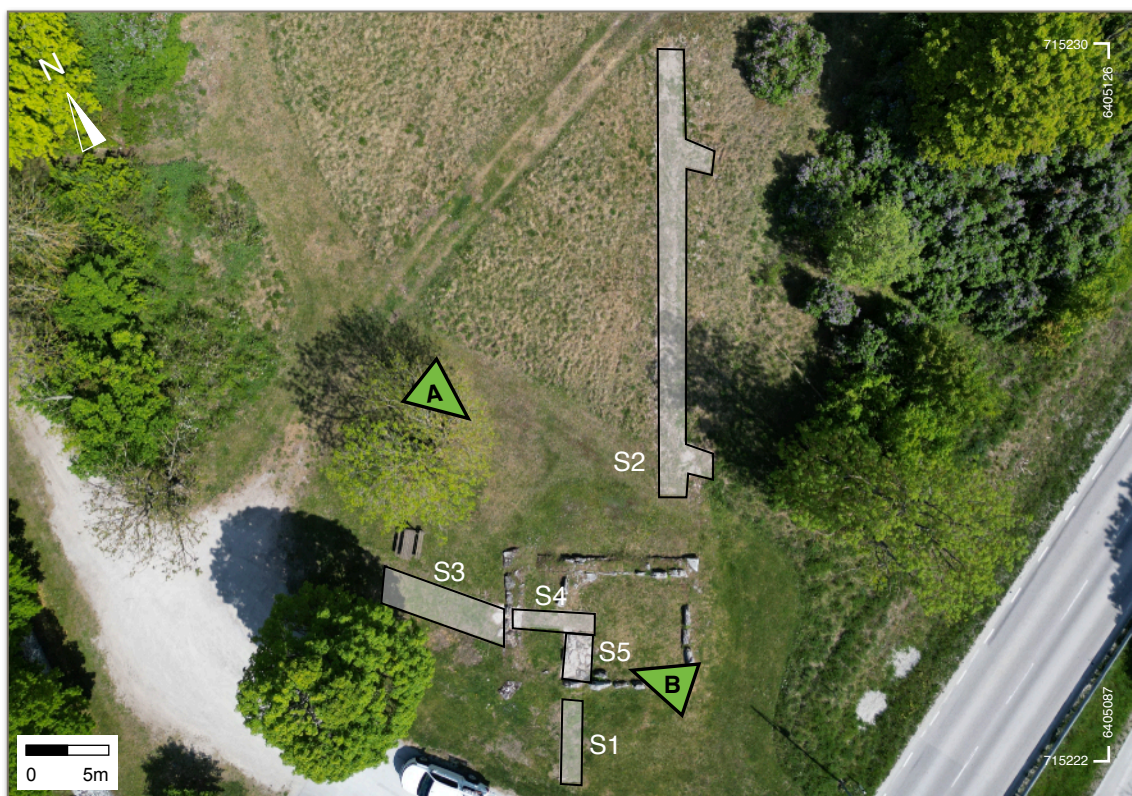
Fig. 4. Drönarfoto med fornlämningen L1976:9921 och undersökningsschakten utmärkta. Gröna pilar visar varifrån och åt vilket håll omslagets fotodokumentation är tagen. Observera att bilden inte är norrställd. Se norrpil. Rutnumrering framgår av schaktritningar i bilaga. Till höger syns väg 148.

Vid inmätning av schakt i appen Fältreg för överföring till Fornsök förekom mätfel med avvikelser på över 1m. Egen inmätning på drönarfoto enl. fig. 4 gjordes därför med felmarginal på maximalt 0,5m. Mot undersökningens slut förekom kraftiga och långvariga regn. Förutom detta var förutsättningarna för undersökningen goda.

Fem schakt togs upp. Ytan nordväst om grundens förstuga, schakt 3, schakt 1 strax söder om och utanför grundens dagligstuga, samt det långa schaktet 2 i nordost, togs upp för att om möjligt spåra eventuella rester efter aktivitet som kunde förknippas med byggnadens uppförandefas. Schakt 4 och 5 inne i husgrunden togs upp i syfte att dokumentera och datera konstruktionen bättre (se schaktplan fig. 4).

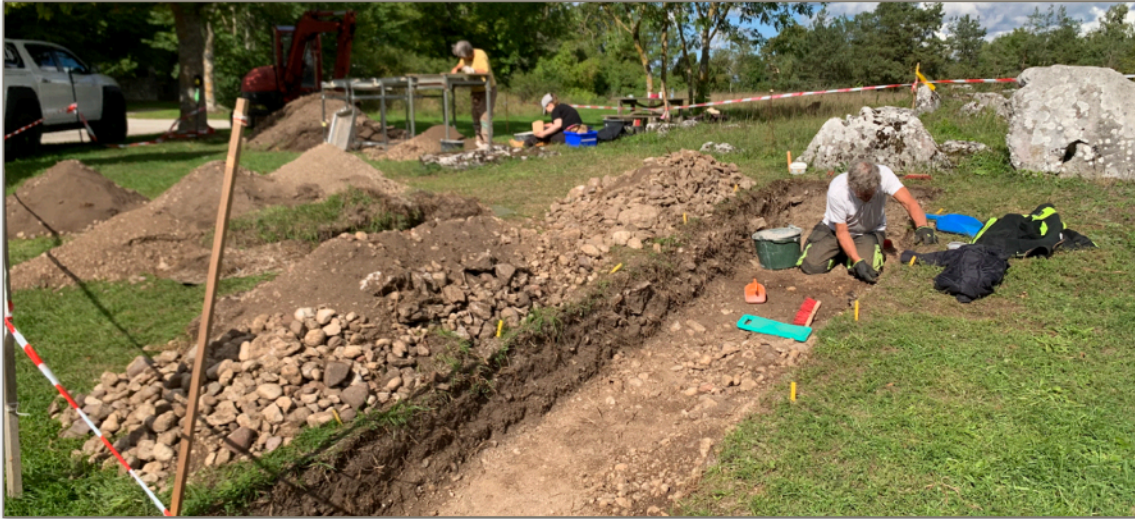
Fig. 6. Schakt 1 nästan färdigundersökt. Foto åt norr med tingshusets grund i bakgrunden.

Schakt 1 som mätte 1 x 5,7 m., hade efter avtorvning en mycket kompakt och hård yta av mörk jord åt väster och en lös sandig jord åt öster närmast grunden. I schaktets mitt fanns en stenansamling med kalkbruk och ca. 0,05 - 0,20 m. stora kalkstenar. Lagret var ca. 0,25 - 0,3 m. tjockt och blandat med recent skräp samt medeltida material. Lager två, ca. 0,05 - 0,25 m. var ett mörkt, löst och sandigt grus med tydlig kulturpåverkan där endast medeltida material förekom. Närmast grunden förekom riktigt med kalkbruk som åt sydväst övergick i en stenansamling med ca. 0,05 - 0,20 m. stora till hälften skärvida kalkstenar blandat med vanlig gråsten. I botten fanns ett steril morängrus. I schaktets profil kunde tydligt ses att backen byggnaden varit byggd på, var naturlig och haft en kraftigare slutning mot sydväst som i modern tid planats ut (se schakt- och profilirtningar i

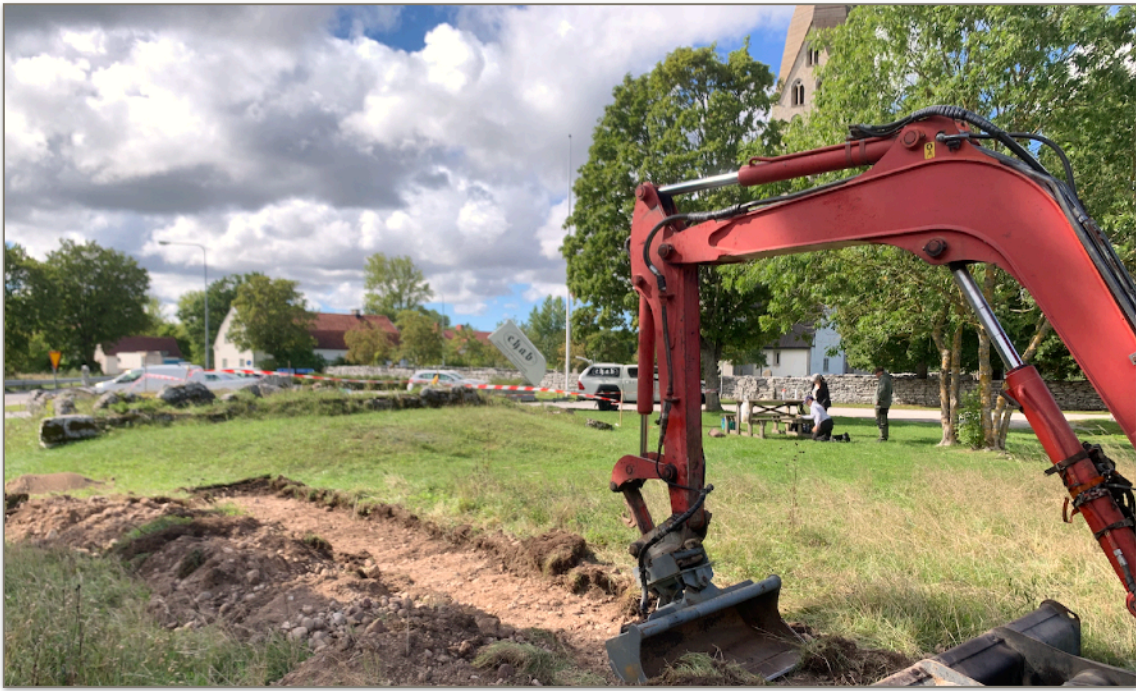
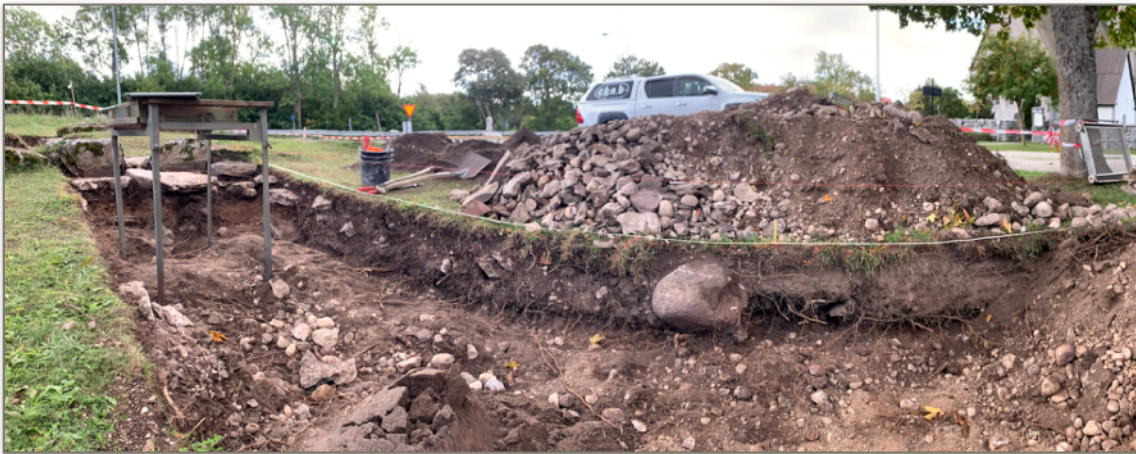
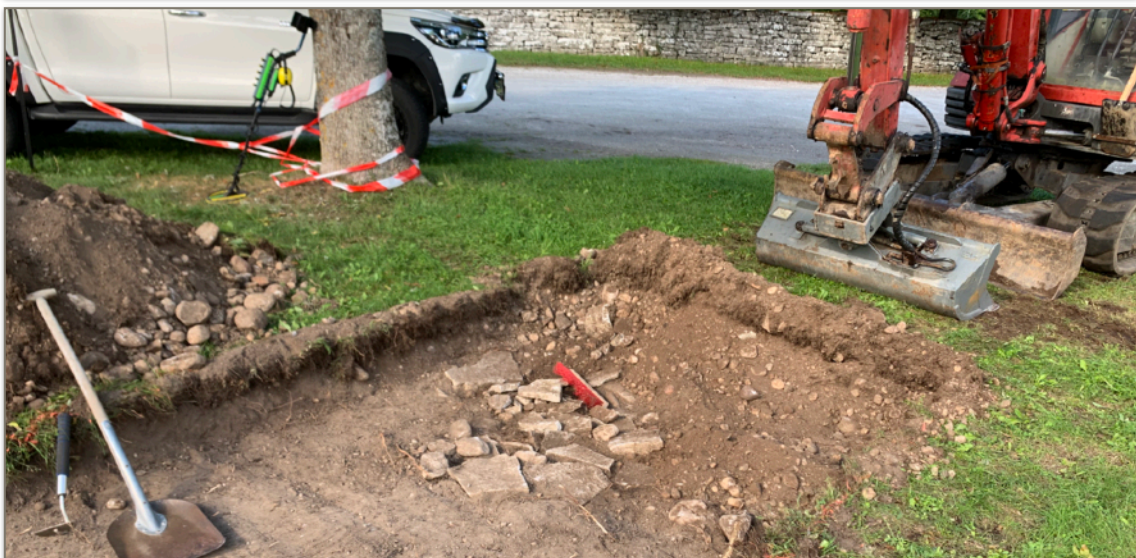
Fig. 7-9. Överst schakt 2 norr med tingshusets grund i bakgrunden. Foto åt söder. Bilden i mitten är en panoramabild på schakt 3. Foto åt söder. Nedersta bilden visar det recenta flislagret i schakt 3 med rester av kalkstensmaterialet från anläggandet av kyrkogårdens nuvarande gångar. Foto åt nordväst.

Schakt 2 blev 1,2 m. brett efter planskopans bredd och 25 m. långt. Ovanpå ljus och löst sterilt morängrus fanns ett opåverkat ca. 0,1 m. tjockt mörkt humuslager. Ingen odling eller annan verksamhet kunde noteras och endast enstaka recenta föremål i form av taggtråd, porslin mm. påträffades.

Schakt 3 var upp till ca. 2 x 7,8 m. stort (schaktet började och slutade ojämnt, se planritning). Här påbörjades lagergrävning men korrigerades då det framkom en stor störning mitt i schaktet som gick ända fram till husgrunden. Precis utanför grunden framkom den slitna trampstenen utanför husets ingång som Svahnström rensat fram 1943 och syns på ritning samt fotografier. Strax utanför denna trampsten kunde den recenta nedgrävningen observeras tydligt i profilen och kunde vid grävning också noteras som flera mycket tunna lager sand varvat med mörkare jord. Själva fyllningen i störningen var en ljusare mycket lös sandig jord med inblandning av kalkbruk. Störningen tolkades som ett skyttevärn då rikligt med patronhylsor framkom tillsammans med taggtråd, kapsyler, buteljglas, konserverburkar mm. Det bör ha tillkommit efter Svanströms grävning sett till hans dokumentation och det recenta skräpets beskaffenhet. Det förekom dock en del medeltida fynd som tillvaratogs rutvis. Det förekom också en del skörbränd gråsten i störningen.

Mot nordväst i schaktets ända, kom ett modernt kalkstensflislager efter rester från kalkstensgångarna på kyrkogården (identisk tunn kalksten), så i princip fanns bara orörda kulturlager mellan stenarna närmast grunden samt möjligen en liten kvarvarande lins närmast den sterila botten mitt i schaktet (se profilritning).

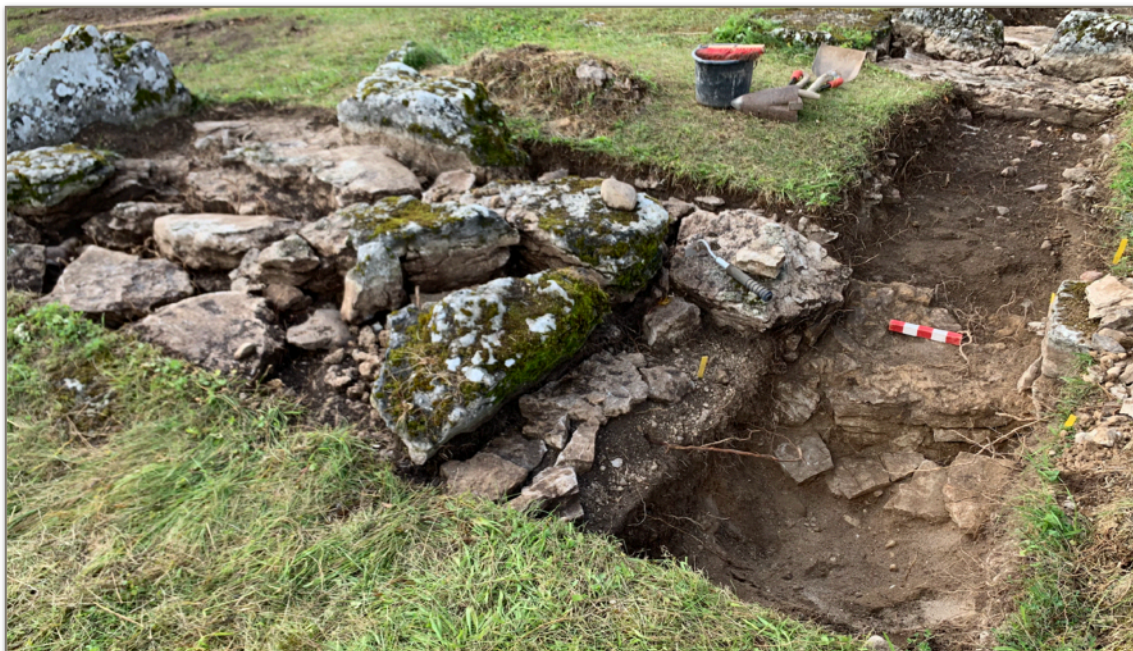
Fig. 10. Schakt 5 och 4 med spisfundamentet till vänster, öppningen mellan vardagsstuga och förstugan med grundläggning till mellanväggen där skalan (0,25 m.) ligger samt i bakgrunden trampstenen inne i förstugan. Foto åt nordväst.

Schakt 4-5 inne i husgrunden lades i direkt anslutning till varandra där schakt 5 enbart utgjorde byggnadens spisfundament. Schakt 4 delades in i två lagerföljder då det överst förekom recent material blandat med medeltida. Det översta lagret, en mörk sandblandad jord, var kompakt medan det undre något lösare. Intressant var att samtliga fynd enbart påträffades i förstugan och i det första lagret. Ingen lagergräns gick att urskilja i kulör. Vidare kunde noteras att lager två föreföll fortsätta in under trampstenen till husets insida. En möjlig tolkning kring detta skulle kunna vara att

I schakt 5 rensades så långt möjligt ner bland stenarna för att dokumentera dessa samt om möjligt tillvarata eventuella fynd. I spisfundamentets västra hörn mot grundmuren, framkom en stor klump med kalkbruk som läts förbli orörd.

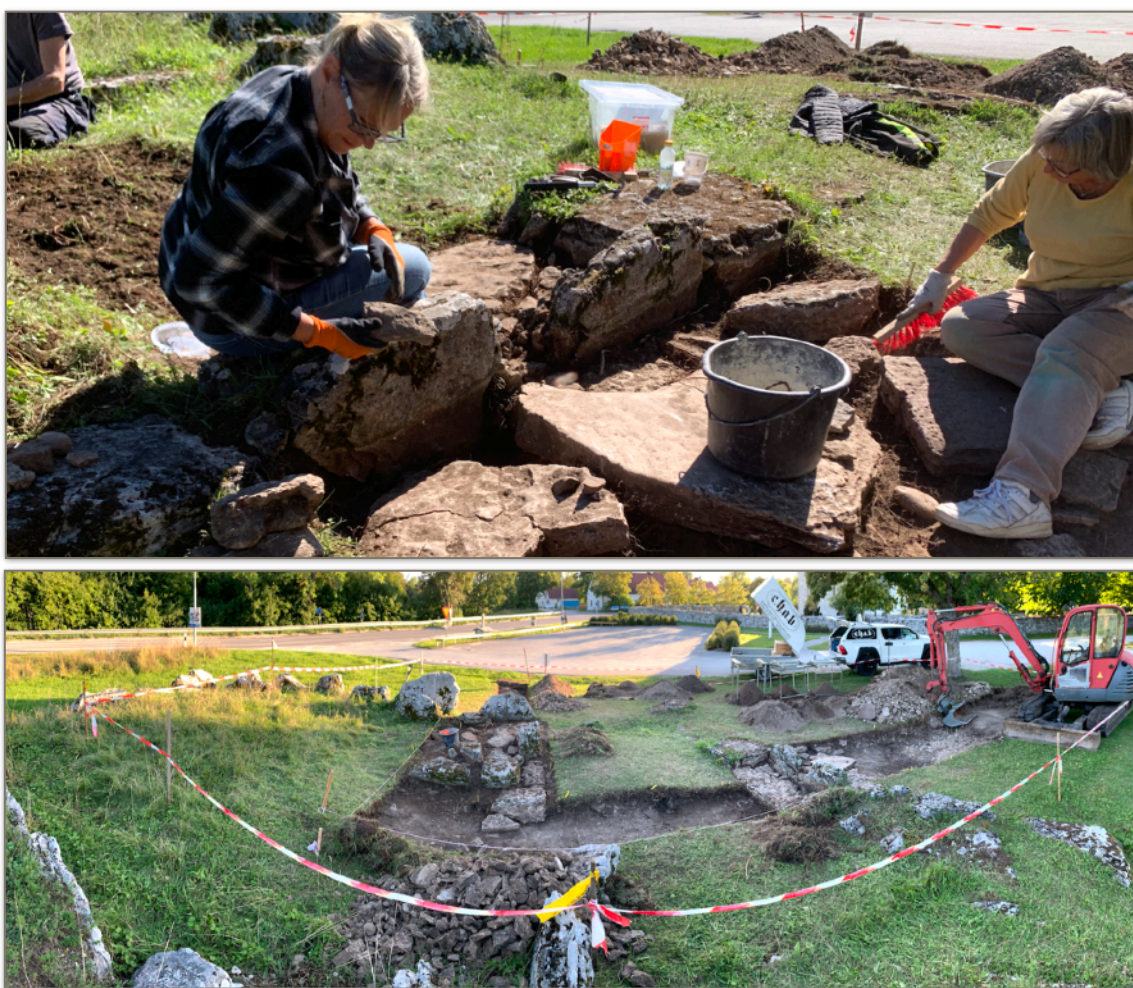
Fig. 11-12. Schakt 3 och 4 med den slitna trampstenen utanför ingången. Bakom står tröskelstenarna med huggen putsrand. Foto åt sydväst. Nederst panoramabild över grunden och undersökningen mot söder.

Noteras skall också att stenmaterialet i grunden är identiskt med bogårdsmurens och kyrkans sakristias grund, enligt Ekhoft uppförd i början på 1200-talet, och kommer från samma stentäktsområde (Lundmark 1925, s. 155). Flera små oregistrerade medeltida täkter finns i Tingstäde ca. 2,5 km. åt sydväst. Två nedslitna trampstenar finns vid byggnadens ingång. Den utanför dörren är en mindre kalksten och den inre, en stor häll, är en del av grundläggningen. På de kantställda stenarna mot ingångens utsida finns en tydlig fintuktad och en grovtuktad yta separerad av en putsrand. Märkbart är att ovansidan på denna kantställda tröskelsten inte alls är sliten likt trampstenarna.

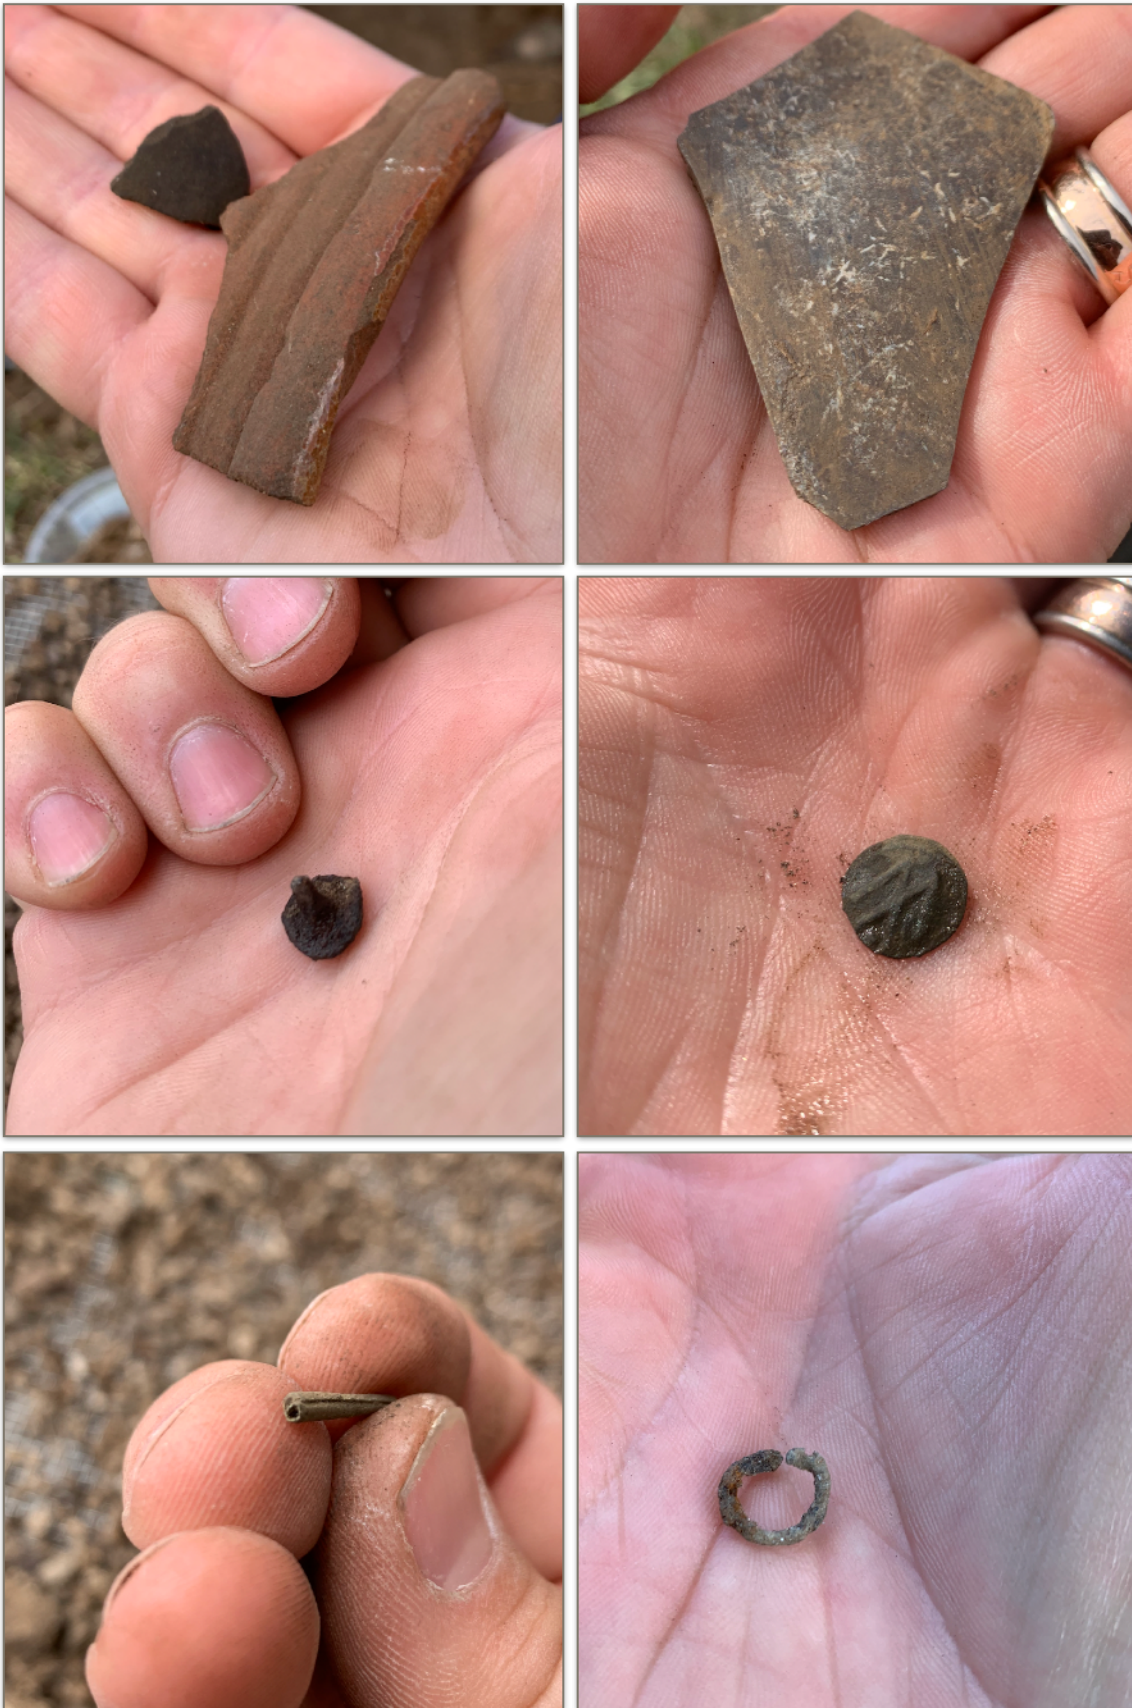
Fig. 14-19. Urval av fyndmaterialet. Överst svart- och rödgods samt ett stort stycke fönsterglas. I mitten en nit samt en W-brakteat. Nederst snörände i brons samt en järnring som tolkas komma från ett fint brynjenät. Se även omslaget, fig. B., tärning.

Trots att undersökningen var begränsad med mycket störningar och att fornlämningen redan undersökts två gånger tidigare, påträffades flertal intressanta fynd och en hel del osteologiskt material som representerar fornlämningen väl. Spik av olika sorter samt hästskosöm, beslag, mynt, knivar, nätbrynjer, järnföremål, nitar, en snörände i brons, en halv tärning, fönsterglas och keramik påträffades vid undersökningen och omfattade drygt en fyndback efter registrering (se fyndlista i bilaga samt fig. 14-19).

Fyndet av en ring från en nätbrynja påträffad i schakt 1, precis utanför grundens sydvästra långvägg (F202200771F1), skulle kunna kopplas samman med fynden av järnplåtar som påträffats vid de tidigare undersökningarna och tolkats som möjliga fragment av en rustning. Även vid denna undersökning påträffades en plåt i samma schakt som ringen, som möjligen skulle kunna komma från en rustning (F202200771F4). Ringen är ganska liten i dimension (10 mm. i ytterdiameter) och tolkas

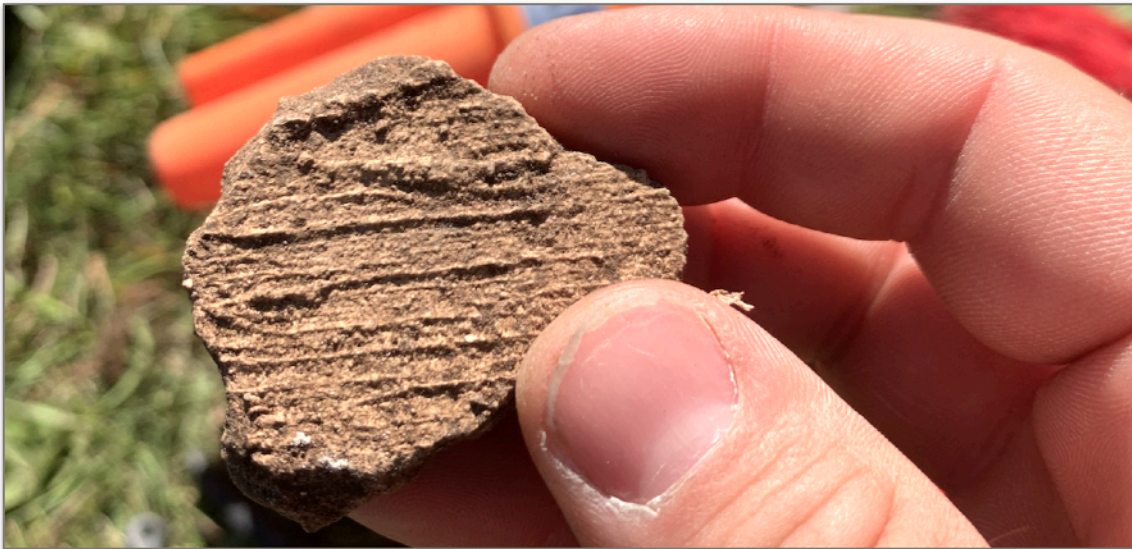
Fig. 20. En av putsbitarna med tydliga rivmärken efter rivbräda eller möjligen kvastning. Ytan något gul.

Spisfundamentet som undersöktes i sin helhet i samband med denna undersökning visade dock klara tecken på att det varit murat rikligt med kalkbruk. Så var även mellanväggen mellan de båda rummen (se fig. 10). De stora mängderna bruk, ibland som stora sjok, ger intrycket av en ganska slarvig grundläggning där man slösat bruk och inte varit speciellt noga med stenväggen utan kompenserat med bruket. Förutom bruk påträffades också flera bitar puts som har slagits på i ett enda 0,01 - 0,02 m. tjockt lager som bekräftas av en torrspricka på en av bitarna. Flera bitar har också tydliga avtryck efter kraftig brädrivning eller möjligen kvastning i vått bruk. Putsbitarna som påträffats är samtliga något gulaktiga på sidan som vätte utåt. Om det rör sig om en avfärgning kan inte avgöras utan vidare analys under mikroskop (se fig. 20, s. 16).

Bruks- och putsrester kring huset samt putsranden vid ingågen talar vidare för att grunden varit putsad och möjligen också avfärgad (se fig. 20). Då ingen slitning finns på ovansidan av tröskelstenen likt de slitna trampstenarna på in- och utsidan av byggnaden, indikerar det att det funnits en tröskel av trä ovanpå tröskelstenen. Skalmurskonstruktionen med stora stående kalkhällar i en smal mur talar om att den från början aldrig varit avsedd för en högre höjd än någon meter. Belastas en dylik mur med vikt kollapsar den under sin egna tyngd. Det mesta talar därmed för att huset hade en överbyggnad av trä. Fönsterglasets skvallrar om fönster i byggnaden. Det är ganska många och stora fragment (35 st.) som påträffats över en stor yta vilket skulle kunna tyda på att byggnaden haft flera fönsteröppningar.
