## Karlsö Jagt- & djurskyddsförenings AB's äldre byggnader samt Mosebod

St. Karlsö 1:3 och 1:4/1

RAPPORT 2019:7

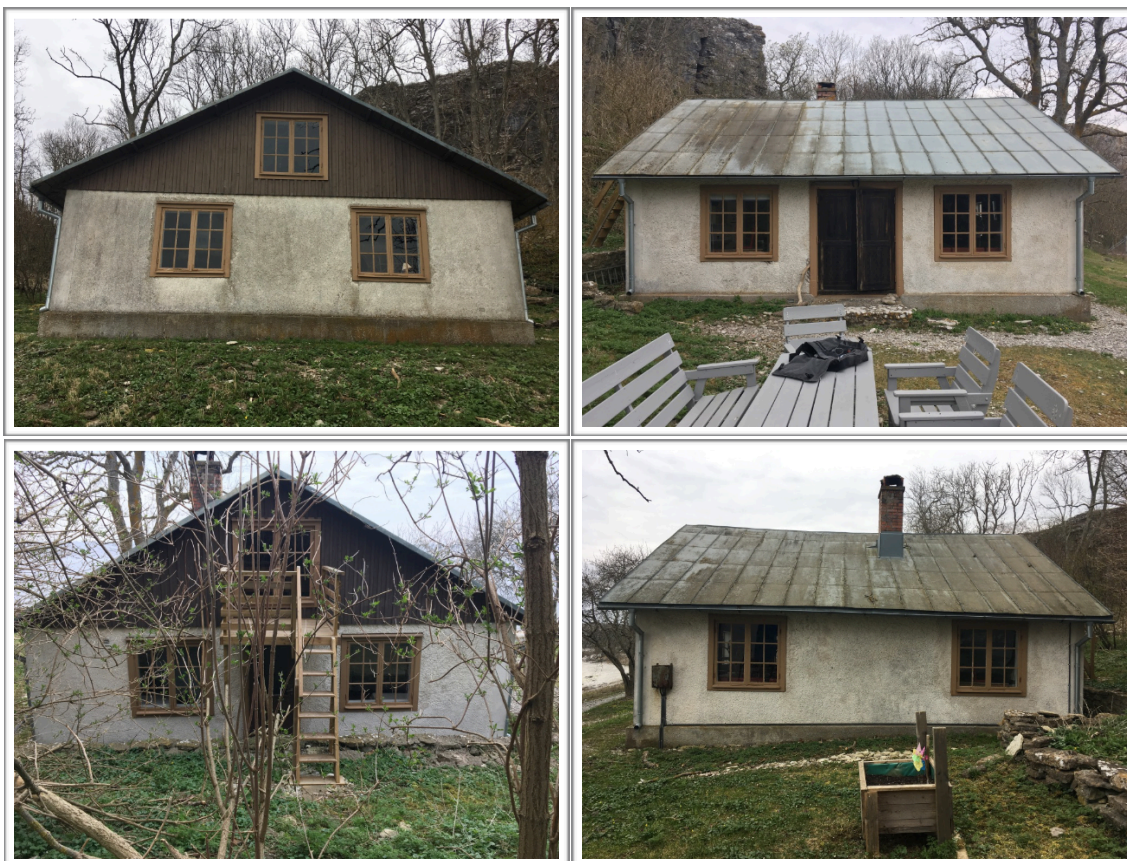
*Fig. 23-26. Jaktpaviljongen samt Hiheim i Hien från norr, öster, söder och väster. Hiheim är den äldsta delen åt väster som byggdes till med Jaktpaviljongen åt öster efter ett par år.*

Samtliga fönster på huset är målade med fel färgtyp som bör avlägsnas. De behöver också riktas då merparten av bågarna sitter fast i karmen med spräckta glas som följd av forcerat öppnande och stängande. Fasadputsen är modern med enstaka lagningar av KC-bruk. Skall lagningar göras i framtiden bör det ske med NHL 3,5.

På det övre fönstret fattas hörnjärn nedtill. På det nedre västra fönstret, västra bågen saknas också hörnjärn nedtill. Fönsterfodret har en rötskada på östra nedre fönstret. Skall det ersättas bör det ske med ett likvärdigt av hög virkeskvalitet och monteras helst med handsmidd eller

klippspik. När detta görs kan med fördel även den övriga fodren bytas ut (idag sitter råsågat standardvirke med Torxskruv målat med fel färgtyp som sänker upplevelsevärde). På östra fönstret nedtill, västra bågen, finns två knäckta spröjs som behöver lagas. Bottenstycket på östra bågen, östra fönstret nedtill är rötskadat och behöver lagas. På dessa fönster sitter originalplåtar kvar och skall ej bytas ut vid framtida underhåll.

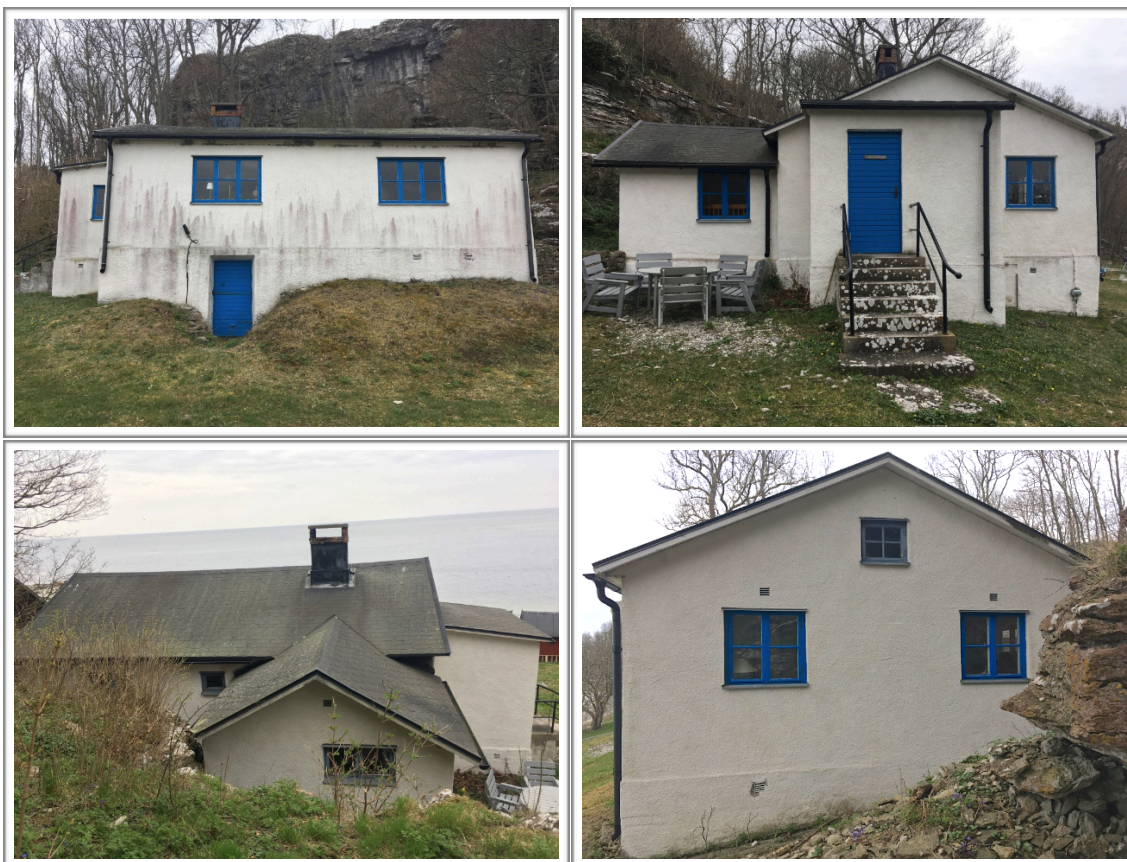
*Fig. 31-34 . Jaktpaviljongen samt Hiheim i Hien från norr, öster, söder och väster. Hiheim är den äldsta delen åt väster som byggdes till med Jaktpaviljongen åt öster efter ett par år.*

Vindsfönstret är helt i original och har rötskador i bottenstycket som behöver lagas. Bågen saknar också hörnjärn nedtill. Övriga fönster är instickfönster monterade i originalkarm. På södra fönstret är nedre glaset spräckt i höger båge och behöver bytas. Det är fördelaktigt om man byter till valsat glas. Vindsfönsterets rötskada bör lagas snarast, övriga åtgärder är inte akuta utan kan med fördel ingå i framtida underhåll.
