# Kvarnarna på Visby hållar samt Lotsbacken i Slite

Visby Plågan 1  
Visby Käringen 1  
Visby Lågan 1  
Othem Slite 4:16  
Gotlands län

RAPPORT 2020:2

*Vårvintern 2020 utförde CHAB Arkeologi & Byggnadsvård AB en byggnadsantikvarisk förundersökning samt åtgärdsprogram för väderkvarnarna på Visby hällar samt Lotsbacken i Slite på Gotland. Kvarnarna har under längre tid förfallit och en helhetsbild har saknats kring bakgrund och skick. Förundersökningen belyser historik samt kulturhistoriska värden medan åtgärdsprogrammet definierar skick samt föreslår åtgärder.*

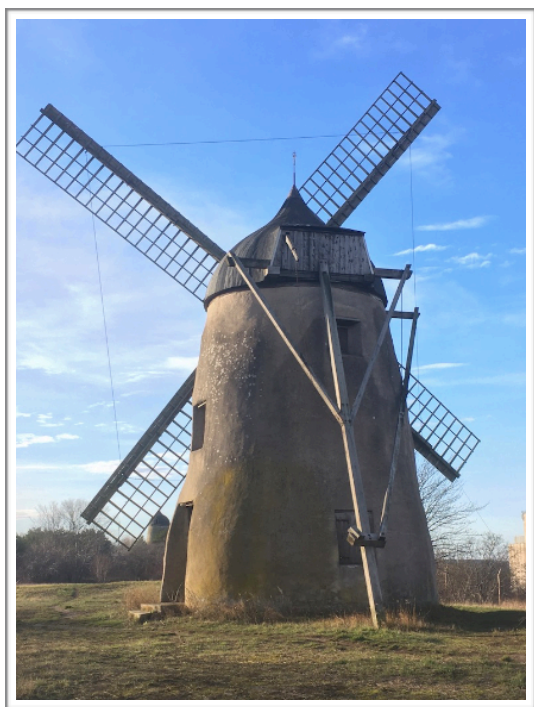
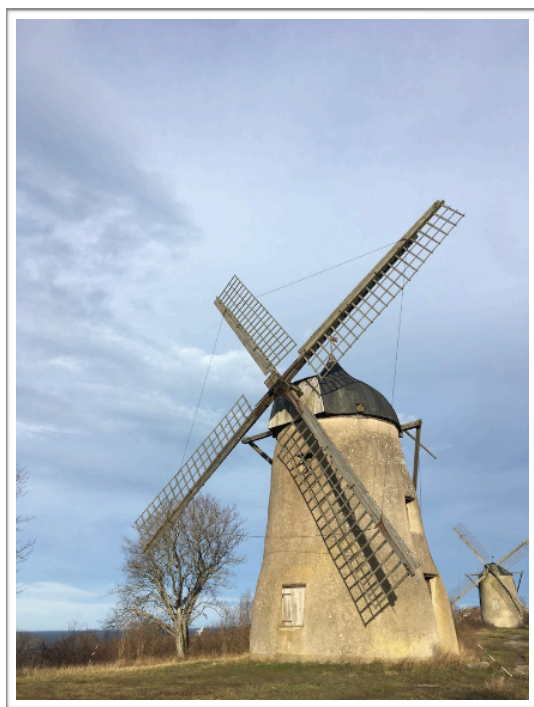
Fasaden är putsad med grovt slevad cementputs och nedtill är den väldigt tjock och närmast gjuten. Förutom att det är estetiskt främmande för kvarnen släpper det inte ut fukt på samma sätt som kalkbruk och orsakar stora problem med putsbortfall på kvarnens insida. Fukten stängs helt enkelt inne och putsen frostsprängs vintertid. Vad värre är att också konstruktionsvirket inmurat i murlivet får betydligt sämre förutsättning att torka ut och får ett påskyndat angrepp av röta. Det är avgörande för murlivets kondition att cementputsen knackas ner och ersätts med ett våtläckt kalkbruk som skall vara enkelt slevad.

Rörande luckan mot söder i bottenplanet förefaller det här tidigare ha funnits en dörröppning. Här finns en sättningsspricka ovanför luckan och det bör kontrolleras om sättningen behöver förstärkas efter nedknackning av cementputsen. Hela partiet under öppningen är i tegel och idag delvis lös från murlivet och behöver muras om eller återställas till dörröppning. Vid ommurning skall kalksten och kalkbruk användas.

Pardörrarnas överluftsfönster saknar bågar och är igenbommade. Nya glasade bågar bör tillverkas i samma stil som karmen. Dörrarna har rötskador i botten på både ram och panel och behöver lagas. Även kampens nedre delar behöver kontrolleras för rötskador. Dörrar och luckor tjärsmörjes utvändigt. Avlastningsvirket som håller upp murlivet ovanför karmarna är kraftigt rötskadade över både östra och västra ingången och behöver helt eller delvis bytas ut.

*Fig. 21-22. Kärinen fotograferad mot sydväst samt norr. I bakgrunden syns Lågan.*

Utanför båda dörrarna finns spruckna betongsteg som antingen behöver gjutas om eller hellre ersättas med en stor platt kalksten.

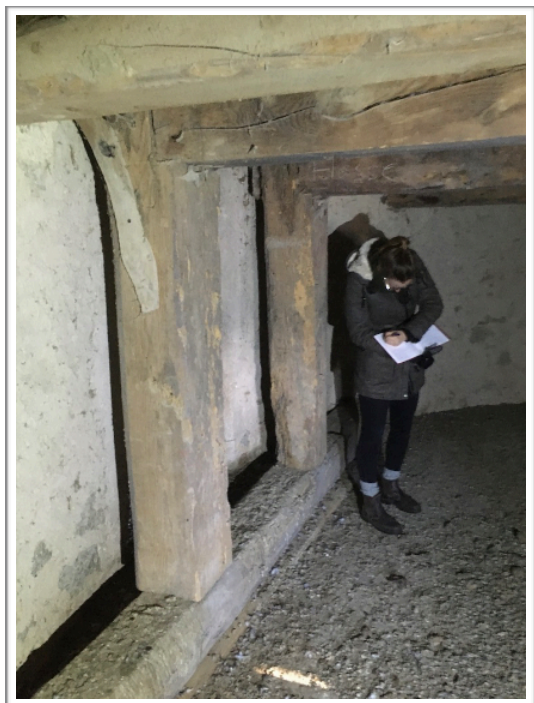
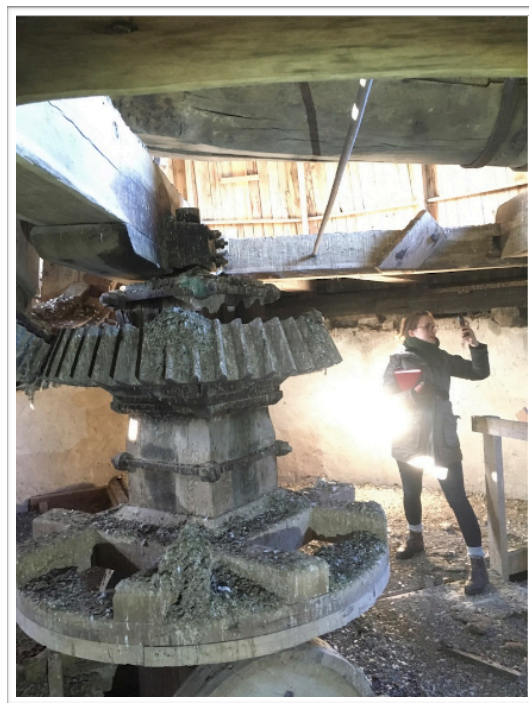
**Fig. 31-32.** Antikvarie Humla Pilto Dahl förändres besiktningsprotokoll vid en ursprunglig bjälke på andra plan samt i hättplan med drevet i gjutjärn. Notera storleksjämförelsen!

ända ner till plan tre. Tredje plans golv kan ha klarat sig undan fuktskador men måste undersökas närmare efter att fågelspillningen avlägsnats. En av bjälkändarna i hättplanets bjälklag har en rötskada på sydsidan och kan behöva lagas eller förstärkas.

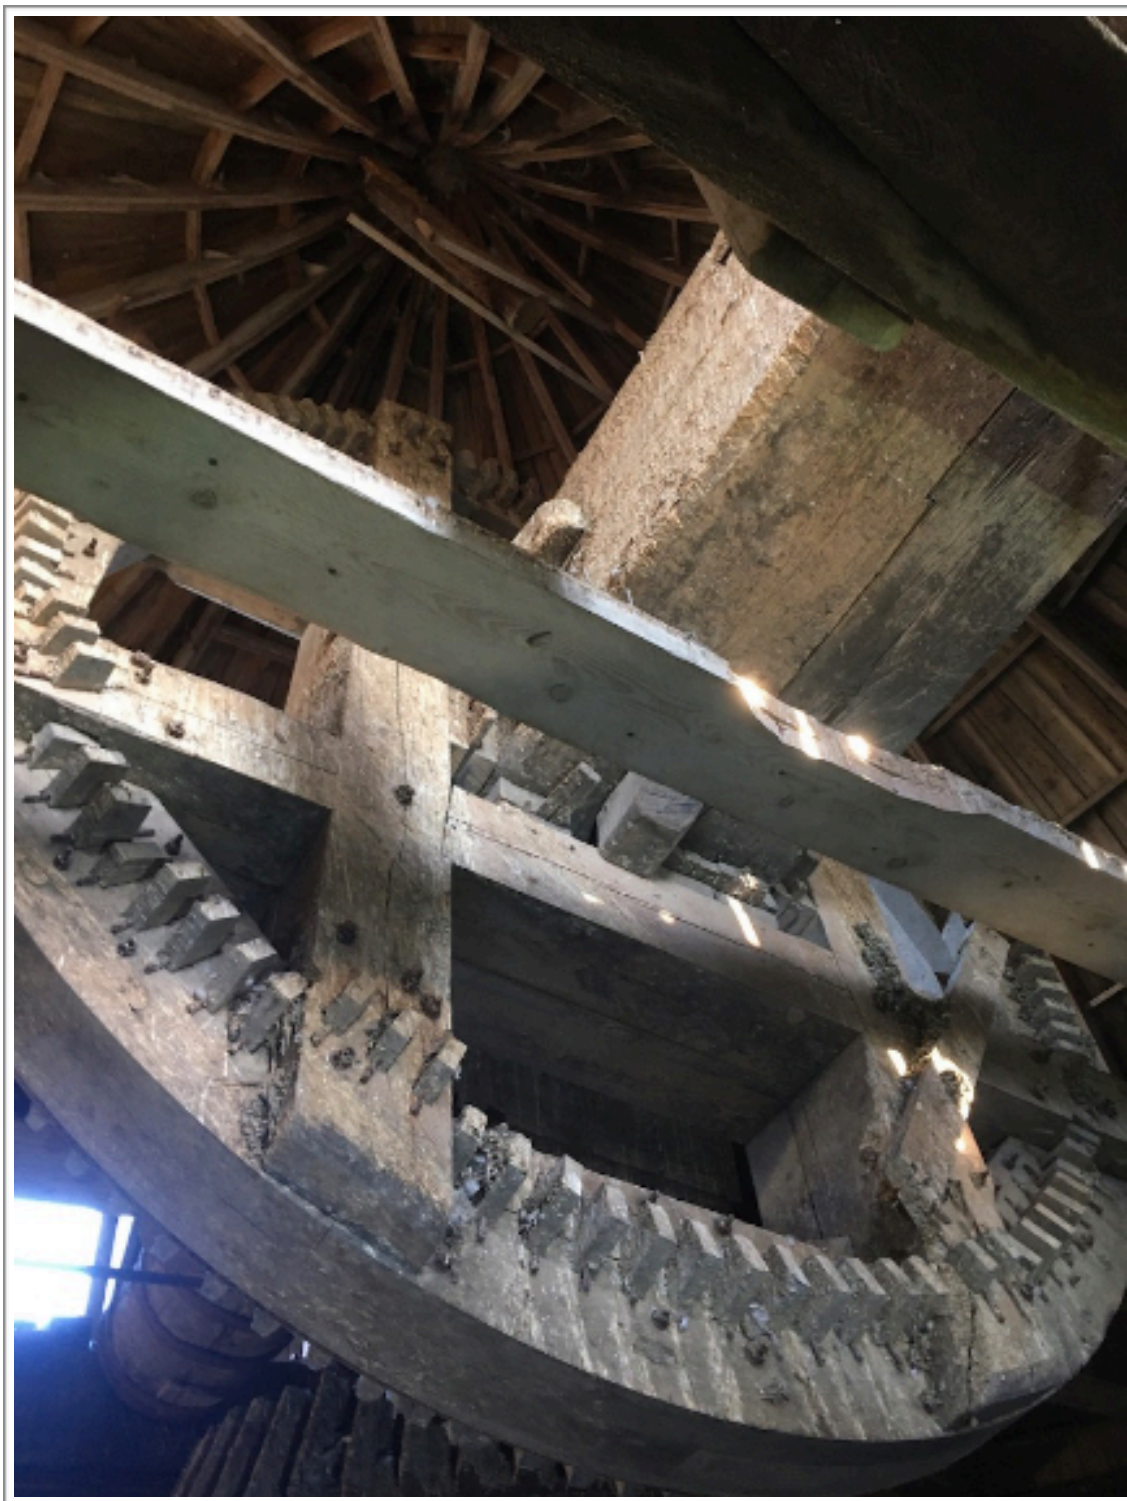
*Fig. 33. Plågans enorma kronhjulet samt axel fotograferat upp mot hättan.*
