# Bläse kalkbruksmuseum

Lickedarve 1:43  
Fleringe  
Gotlands län

Lst. Dnr. 434-3789-2019

RAPPORT 2020:5

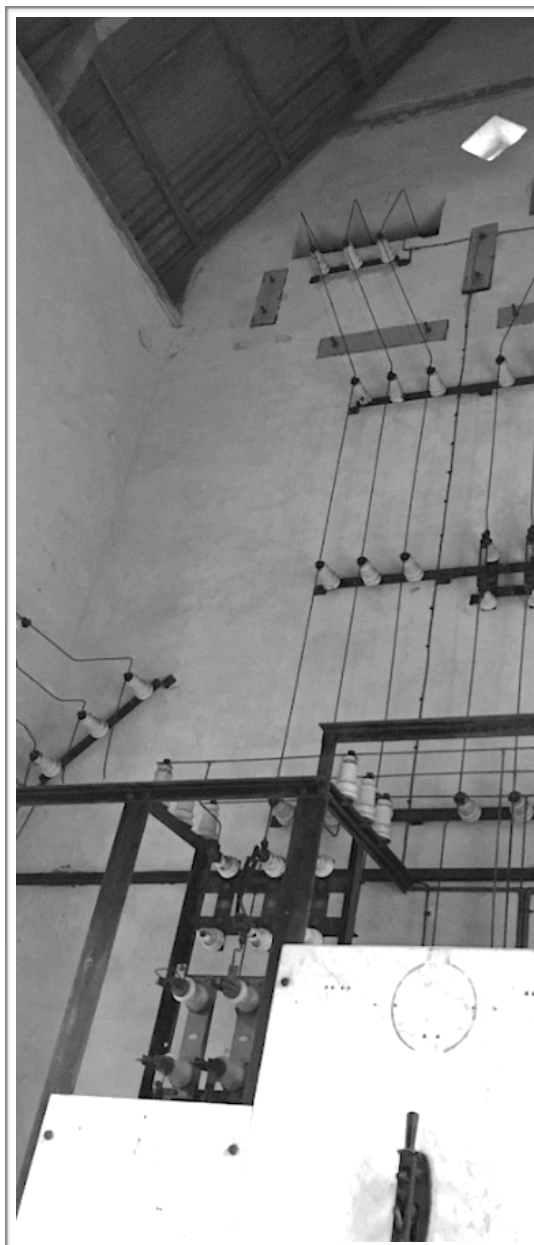
Invändigt finns delar av det gamla ställverket bevarat samt en del kablage och porslinsisolatorer.

**Fig. 11.** En del isolatorer samt kablage finns ännu kvar inne i ställverket. Foto upp mot norra takfallet/östra gaveln.

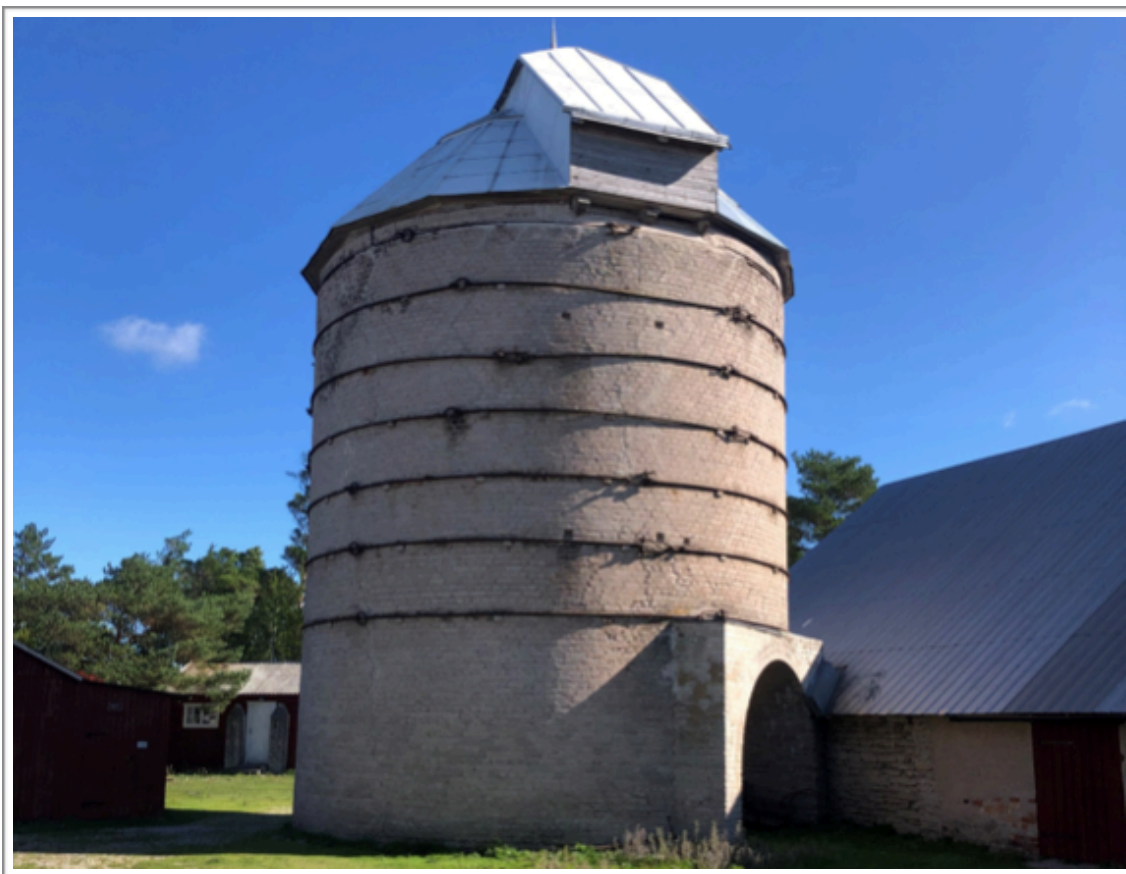
*Fig. 25-26. Silo med eldstad. Ursprungligen uppförd som ugn men övergavs pga. dålig funktion. Foton åt norr*

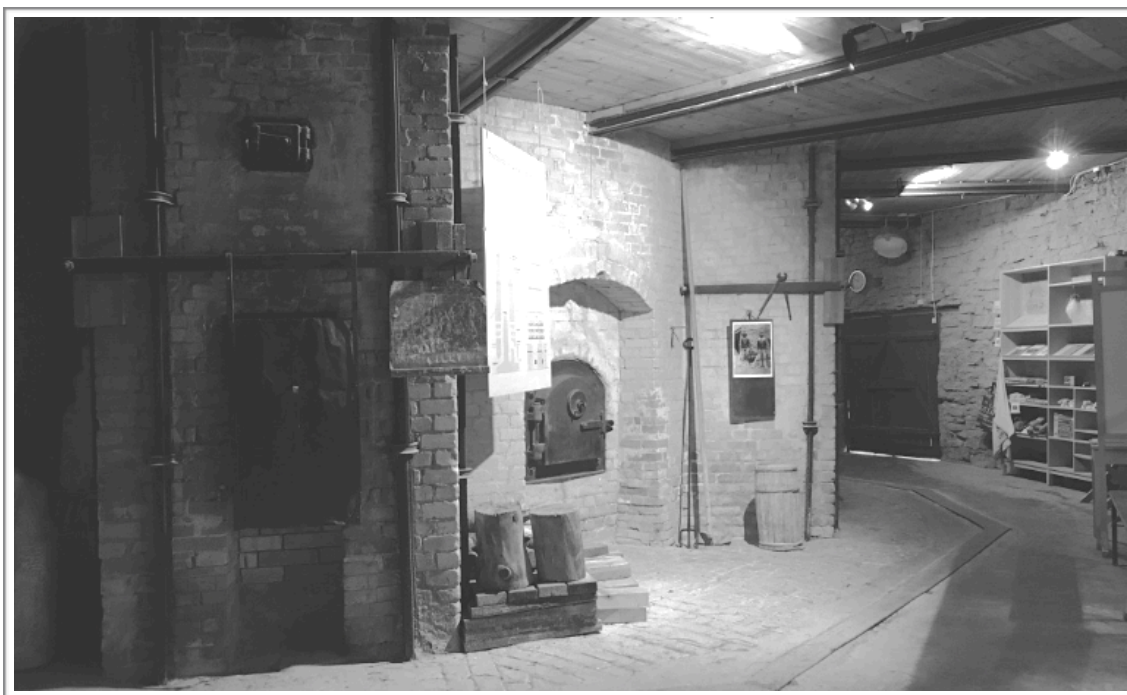
*Fig. 29. En av eldstäderna i nedre botten på kalkugn 1. Foto åt norr.*

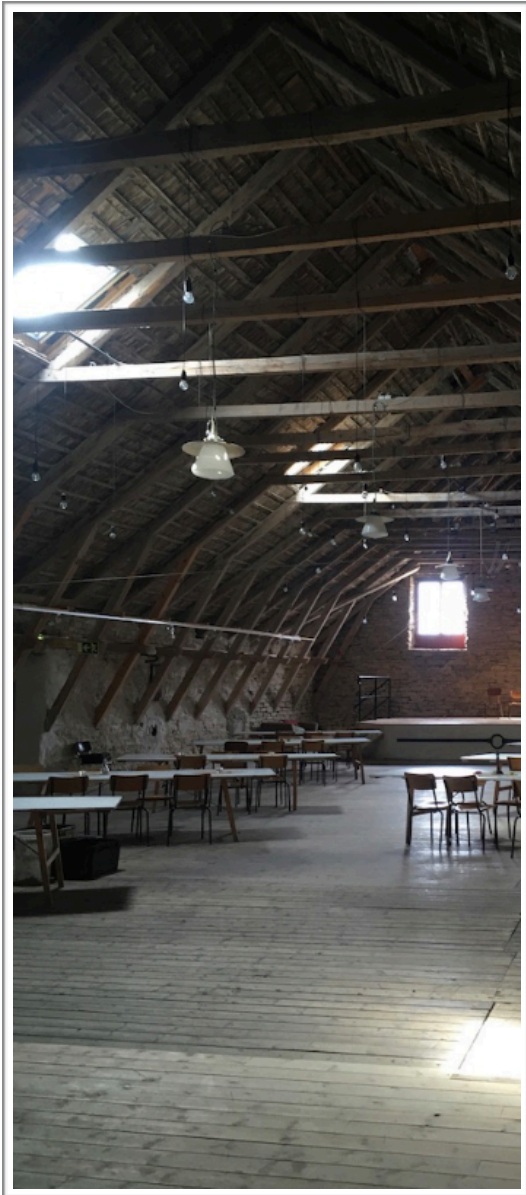
De skalmurade väggarna är oputsade och längst med den västra långsidan syns det tydligt att muren kalvar utåt väldigt mycket.

**Fig. 38-39.** Interiör av kalklada. Ladans västra vägg som är av staplad kalksten har kraftigt kalvat utåt. Orsaken tycks vara borttagna dragband som hindrat takstolarnas tryck mot murlivet. Foton åt söder.
